**PPP ECLAIRAGE PUBLIC
RAPPORTS D'ACTIVITE 2022 ET 2023**

CONSEIL MUNICIPAL DU 19 SEPTEMBRE 2024

Annexe à la délibération CM-24-116

RAPPORT ANNUEL 2022

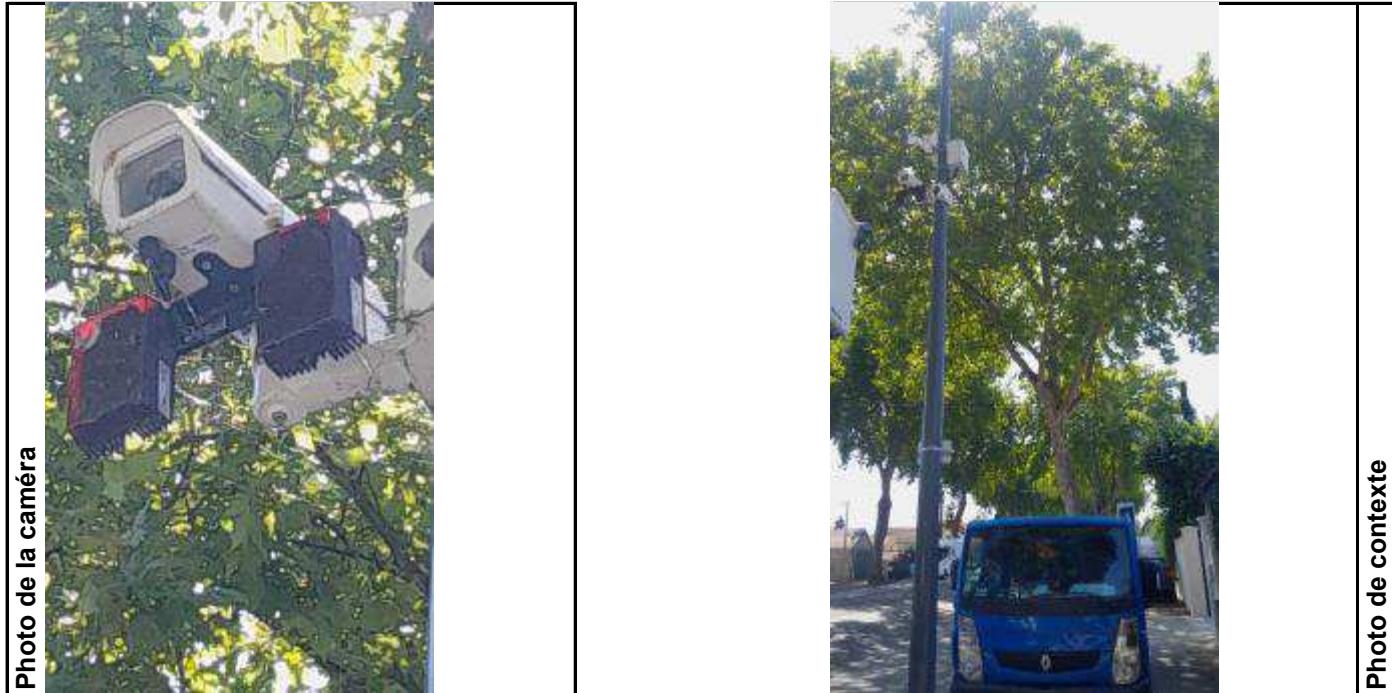
Contrôle extérieur :	Bon état
Etat du support :	Bon état
Nettoyage :	Nettoyage ok

Remarques / Observations :	Support fissuré, à changer rapidement !
----------------------------	---

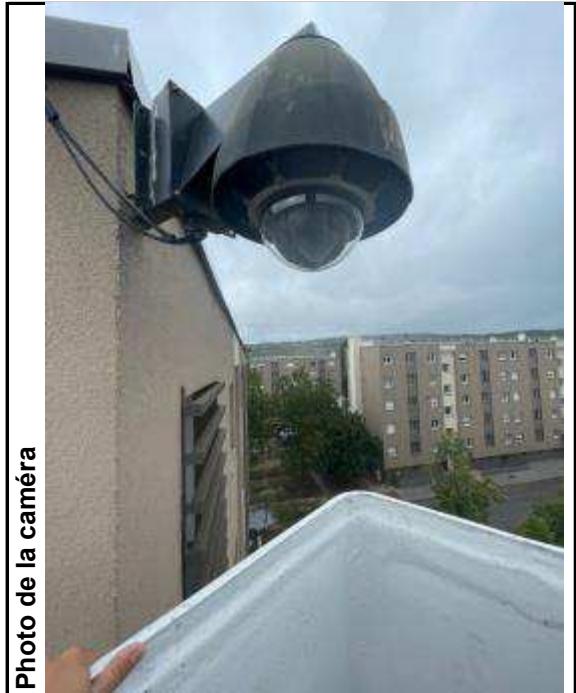
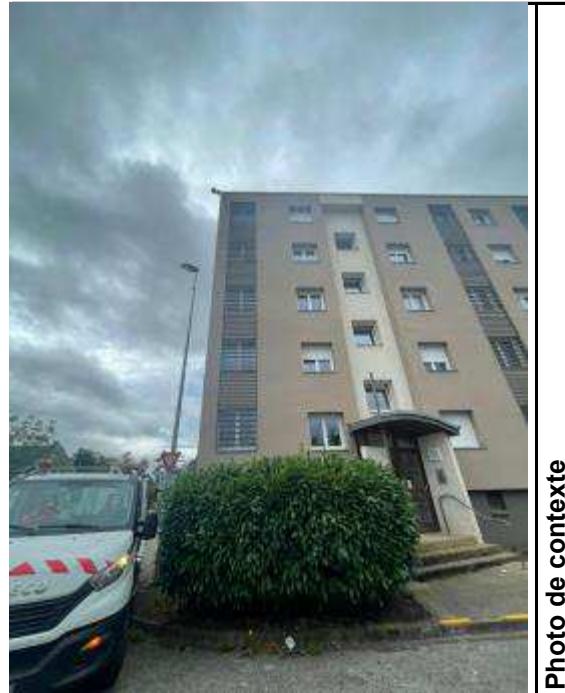
Contrôle extérieur :	Bon état
Etat du support :	Corrosion
Nettoyage :	Nettoyage ok

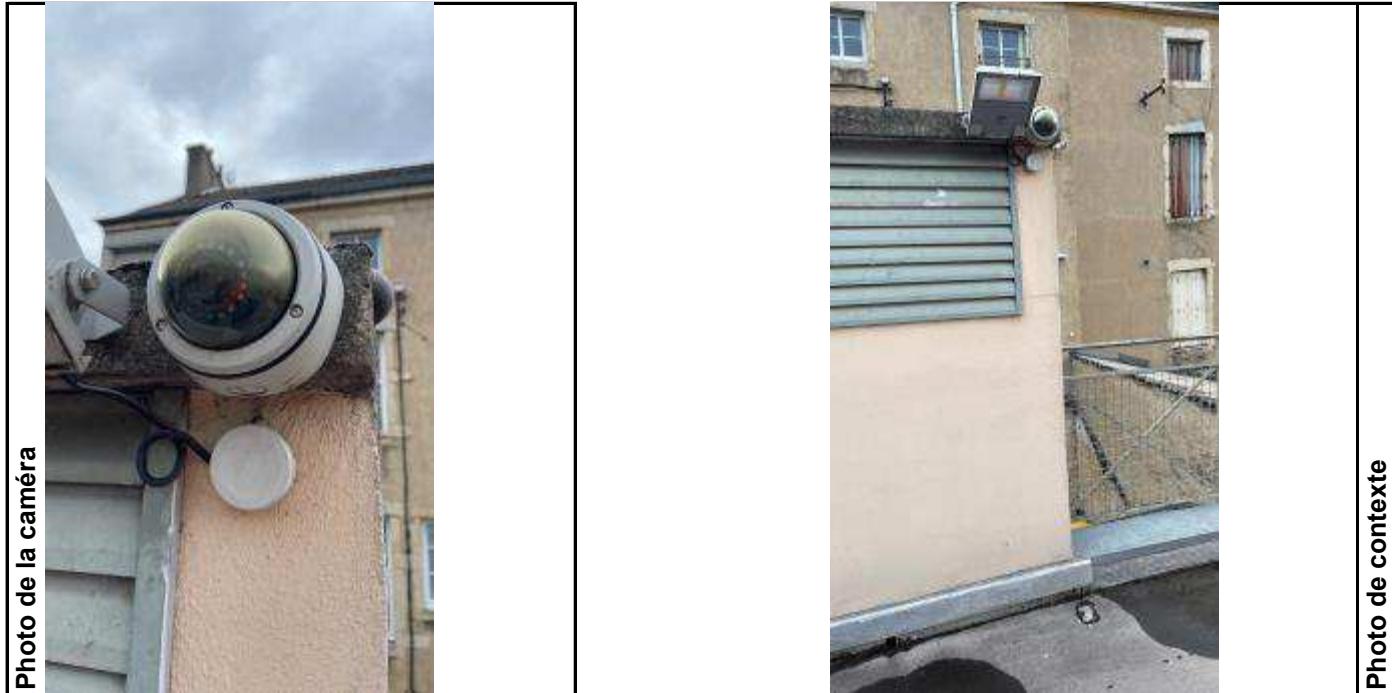
Contrôle extérieur :	Bon état
Etat du support :	Bon état
Nettoyage :	Nettoyage ok, Plexi jauni ou tâché malgré le nettoyage
