**PPP ECLAIRAGE PUBLIC
RAPPORTS D'ACTIVITE 2022 ET 2023**

CONSEIL MUNICIPAL DU 19 SEPTEMBRE 2024

Annexe à la délibération CM-24-116

RAPPORT ANNUEL 2022

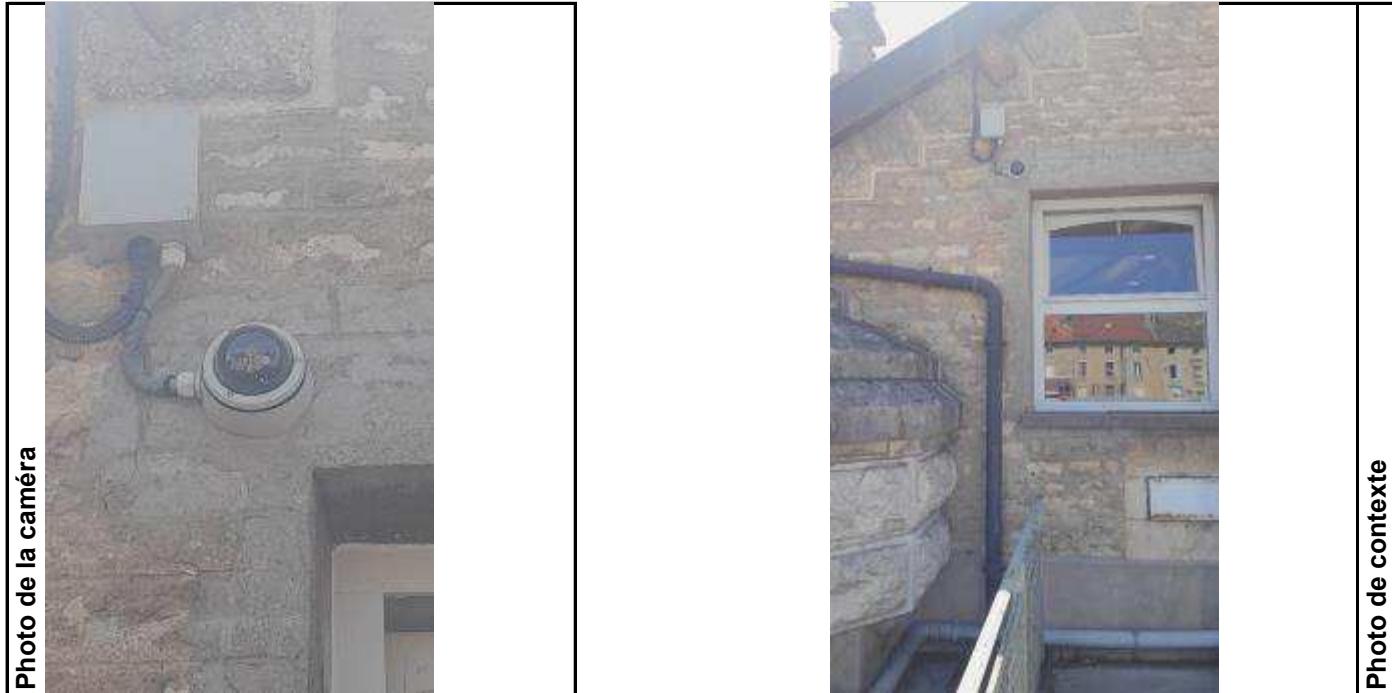
Contrôle extérieur :	Bon état
Etat du support :	Bon état
Nettoyage :	Nettoyage ok

Remarques / Observations :	
----------------------------	--

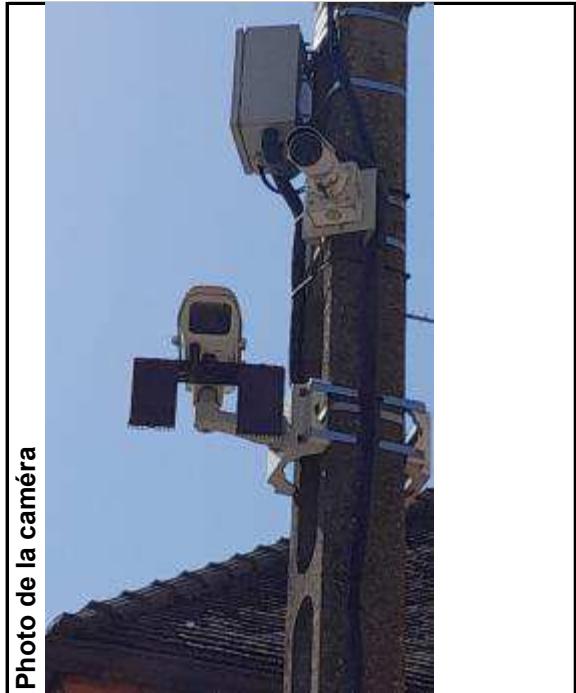
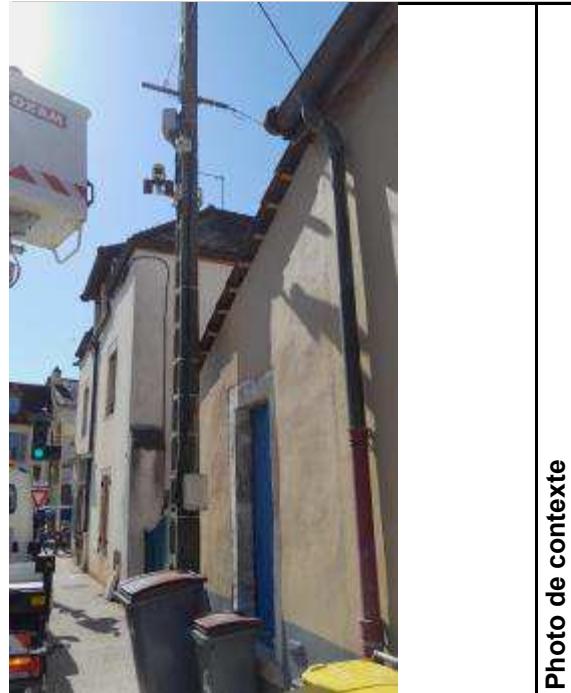
Contrôle extérieur :	Bon état
Etat du support :	Bon état
Nettoyage :	Nettoyage ok

Remarques / Observations :	
----------------------------	--

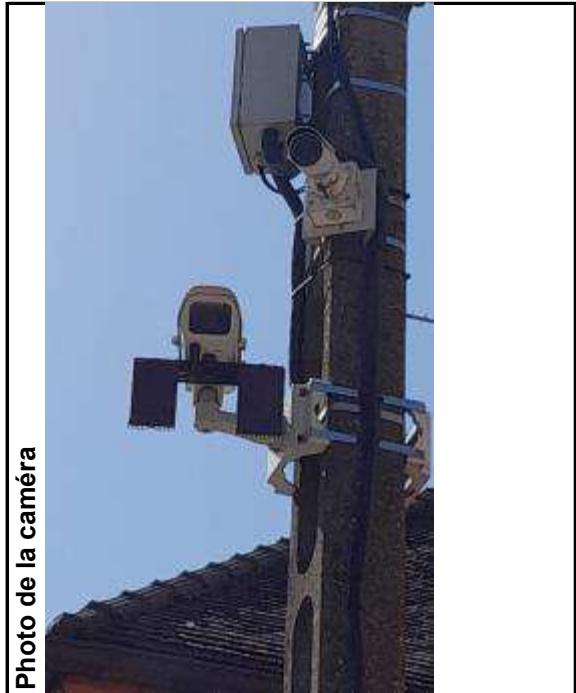
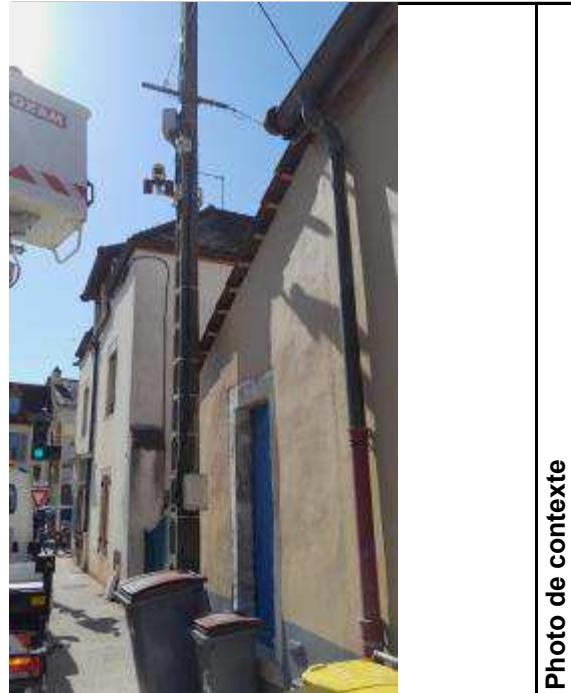
Contrôle extérieur :	Bon état
Etat du support :	Bon état
Nettoyage :	Nettoyage ok

Remarques / Observations :	
----------------------------	--

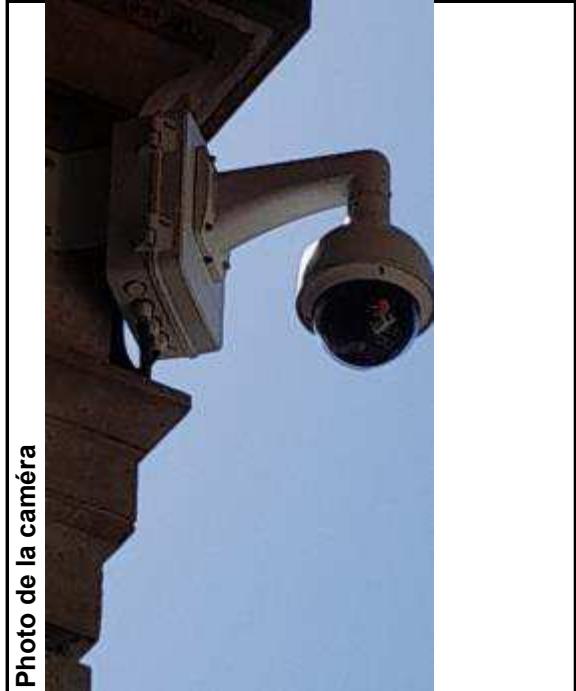
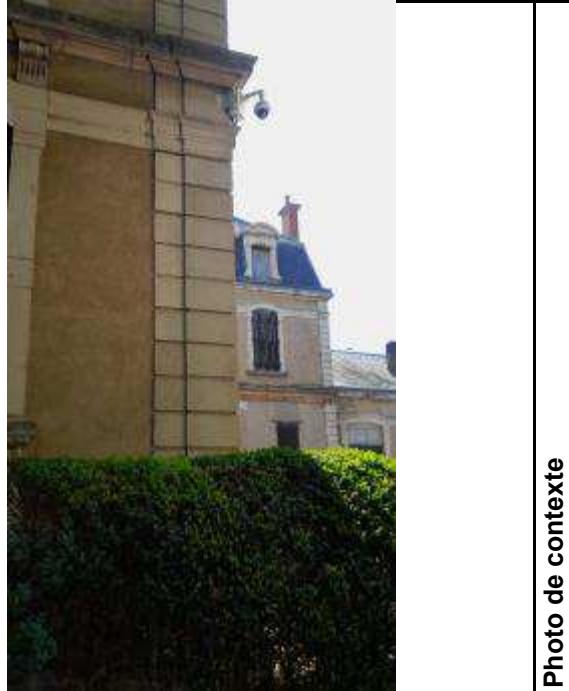
Contrôle extérieur :	Bon état
Etat du support :	Bon état
Nettoyage :	Nettoyage ok

Remarques / Observations :	
----------------------------	--

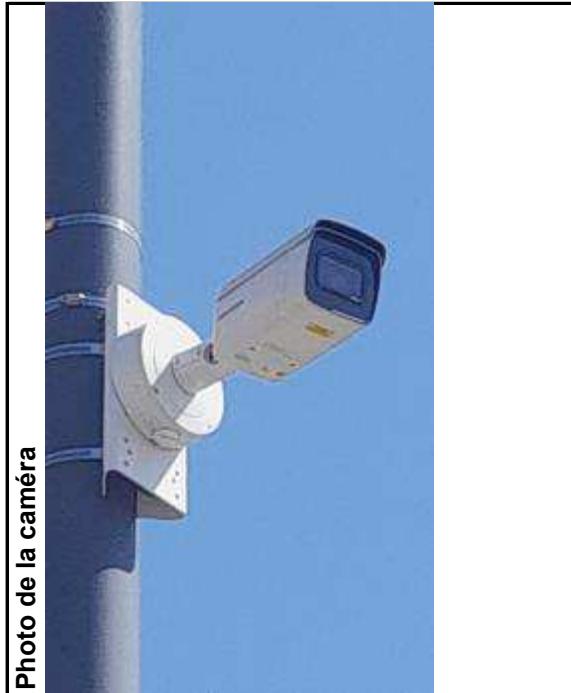
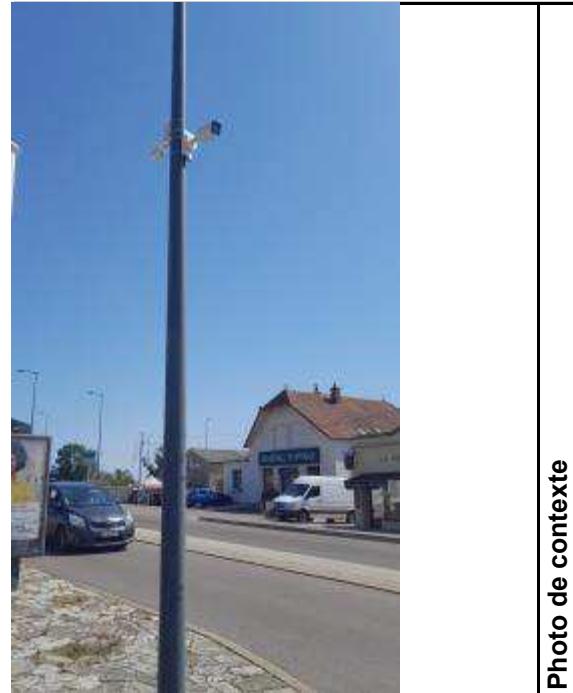
Contrôle extérieur :	Bon état
Etat du support :	Bon état
Nettoyage :	Nettoyage ok

Remarques / Observations :	
----------------------------	--

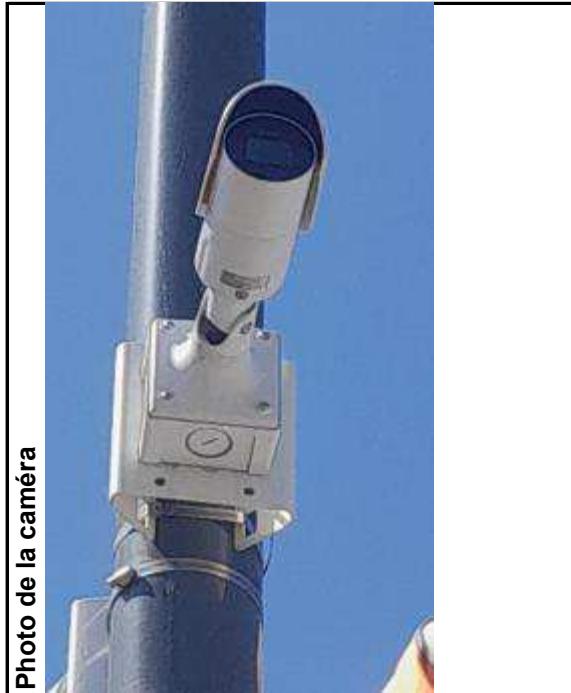
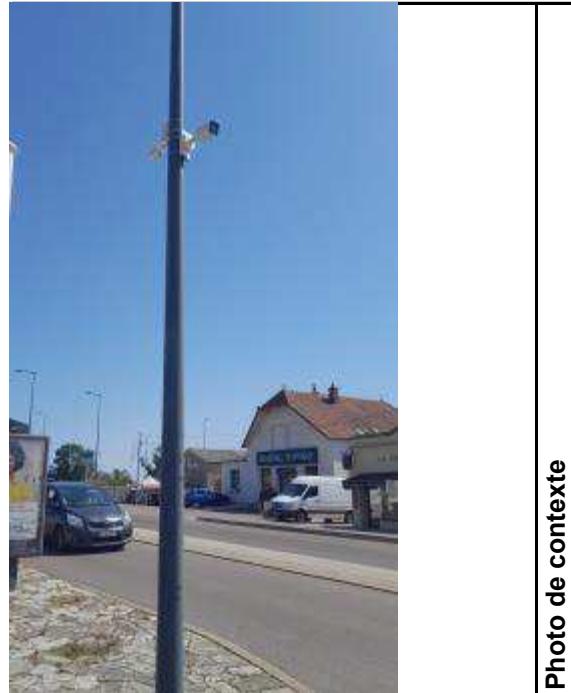
Contrôle extérieur :	Bon état
Etat du support :	Bon état
Nettoyage :	Nettoyage ok

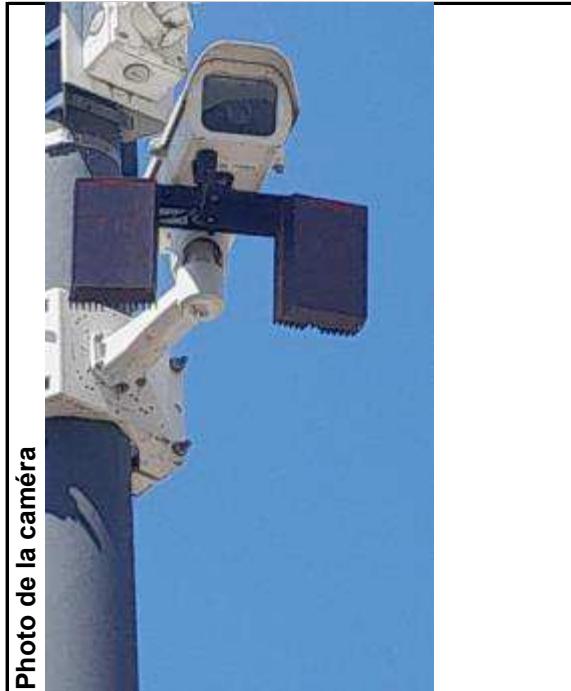
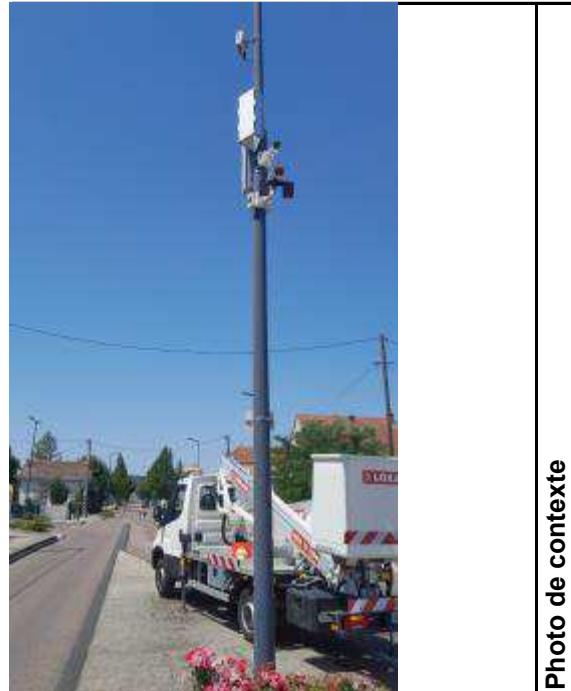
Contrôle extérieur :	Bon état
Etat du support :	Bon état
Nettoyage :	Nettoyage ok

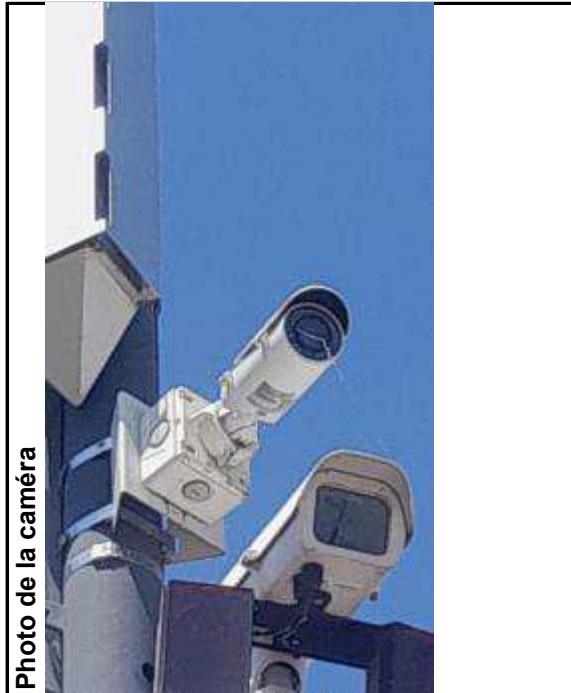
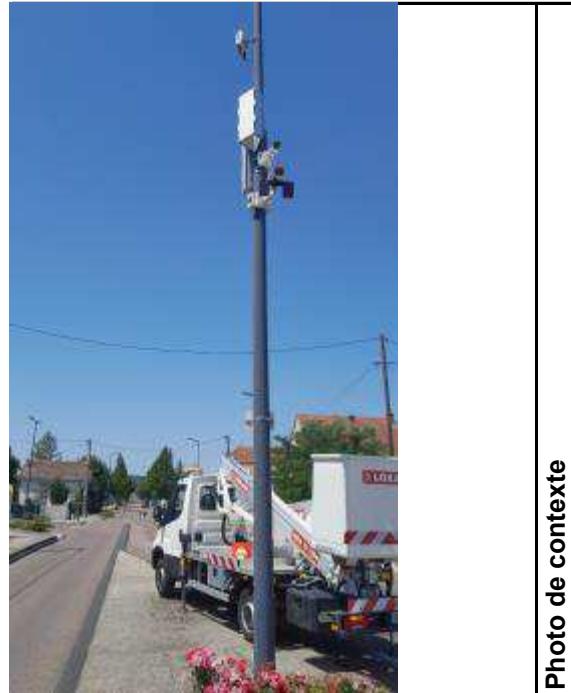
Contrôle extérieur :	Bon état
Etat du support :	Bon état
Nettoyage :	Nettoyage ok

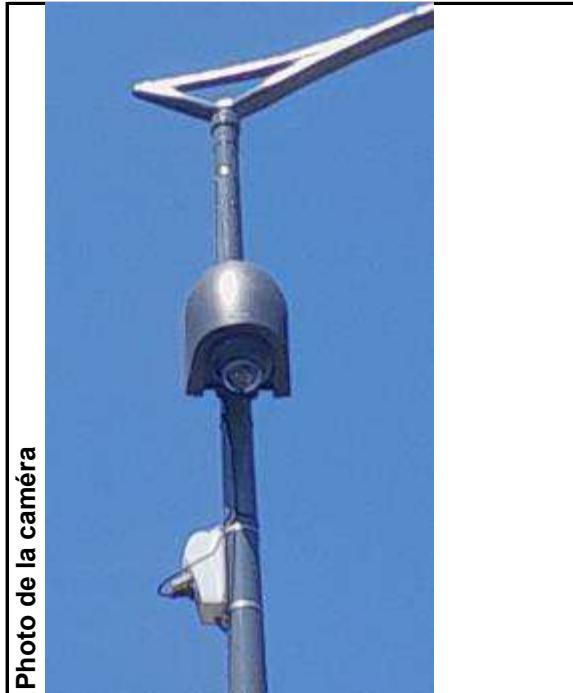
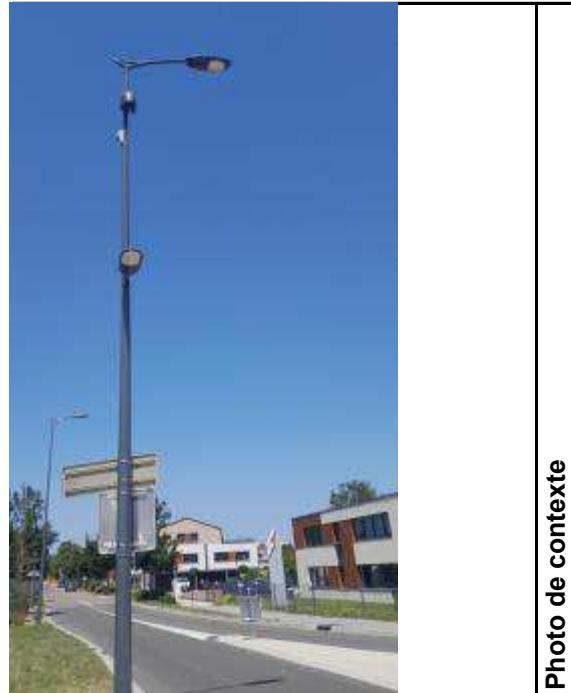
Contrôle extérieur :	Bon état
Etat du support :	Bon état
Nettoyage :	Nettoyage ok

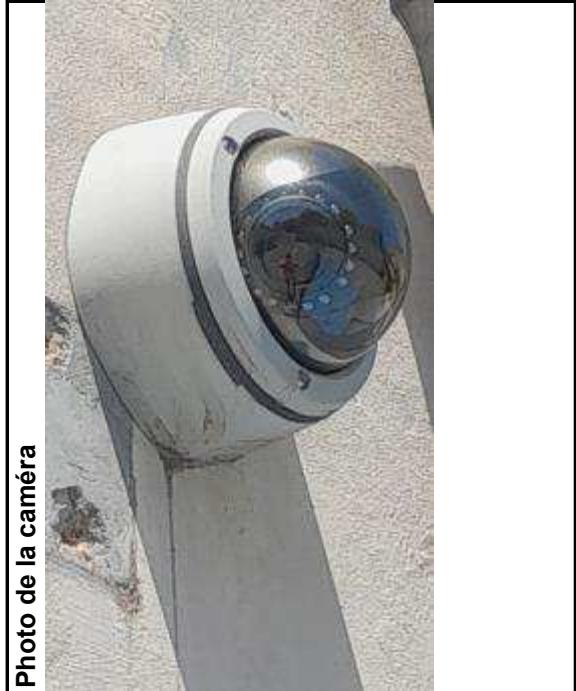
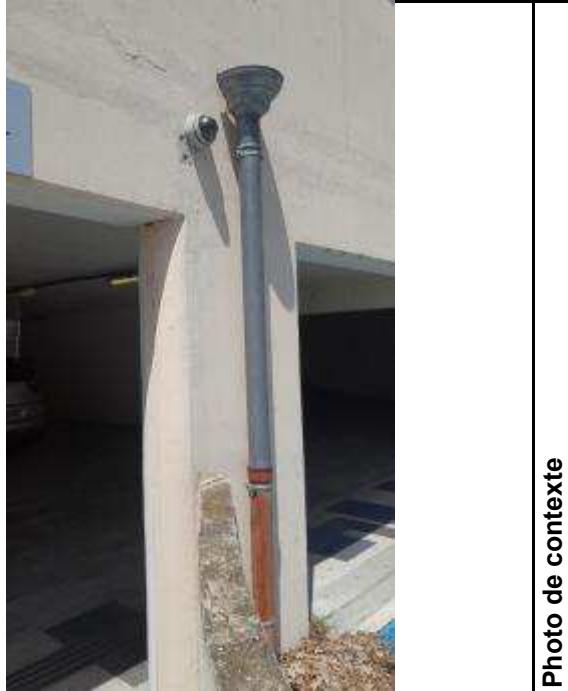
Contrôle extérieur :	Bon état
Etat du support :	Bon état
Nettoyage :	Nettoyage ok

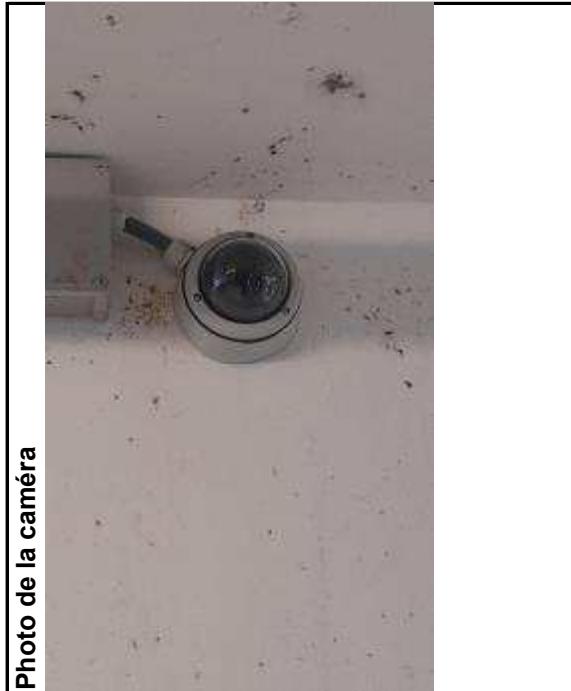
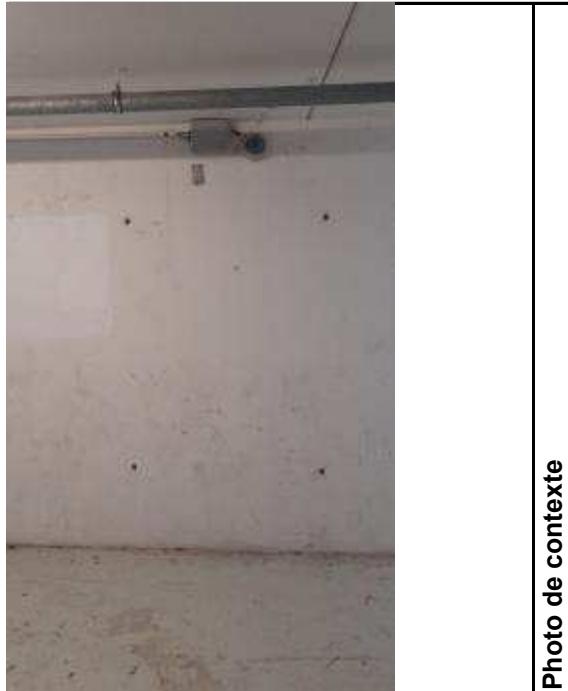
Contrôle extérieur :	Bon état
Etat du support :	Bon état
Nettoyage :	Nettoyage ok

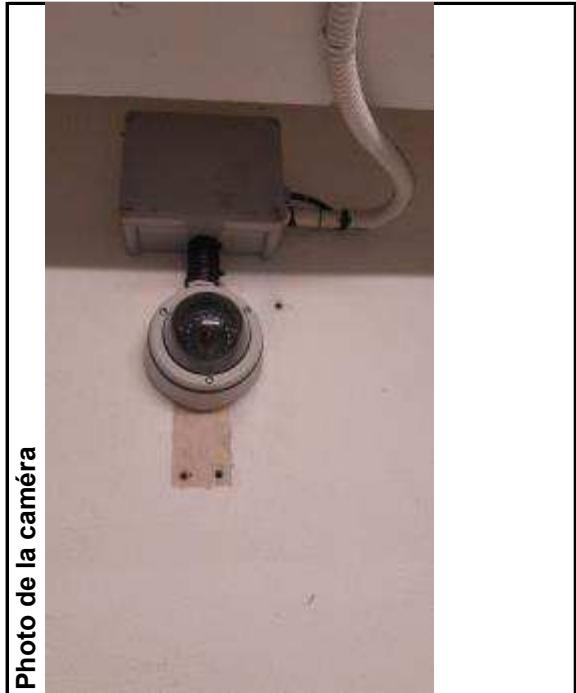
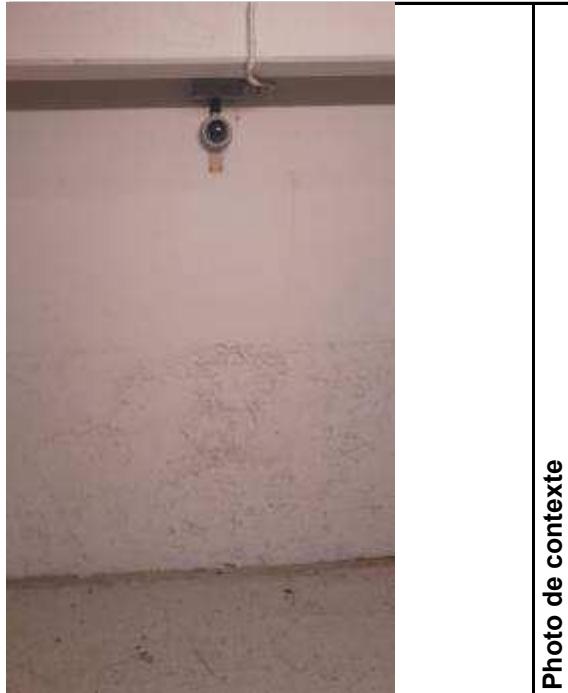
Contrôle extérieur :	Bon état
Etat du support :	Bon état
Nettoyage :	Nettoyage ok

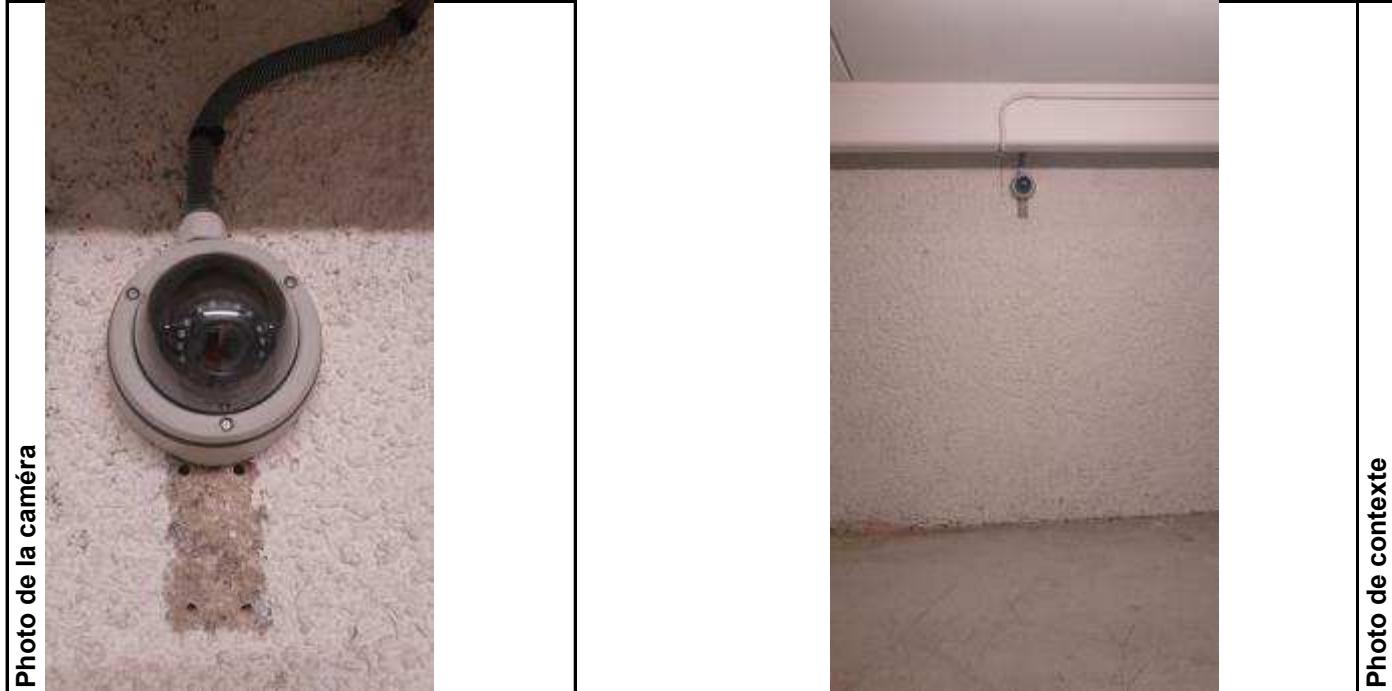
Contrôle extérieur :	Bon état
Etat du support :	Bon état
Nettoyage :	Nettoyage ok

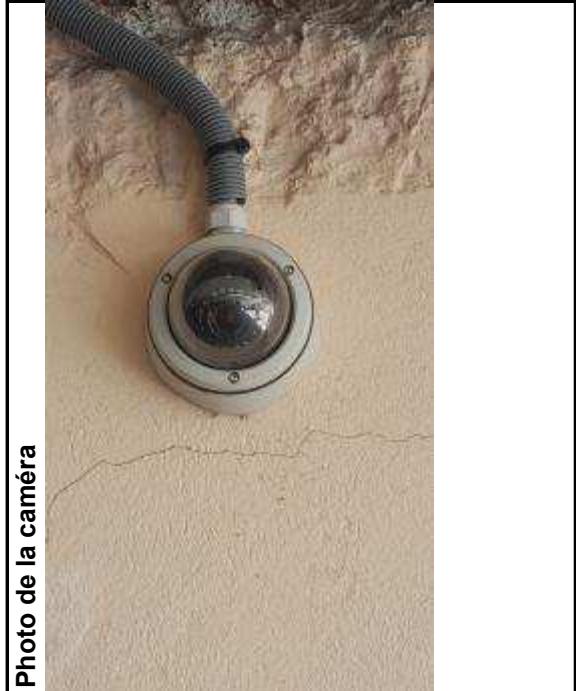
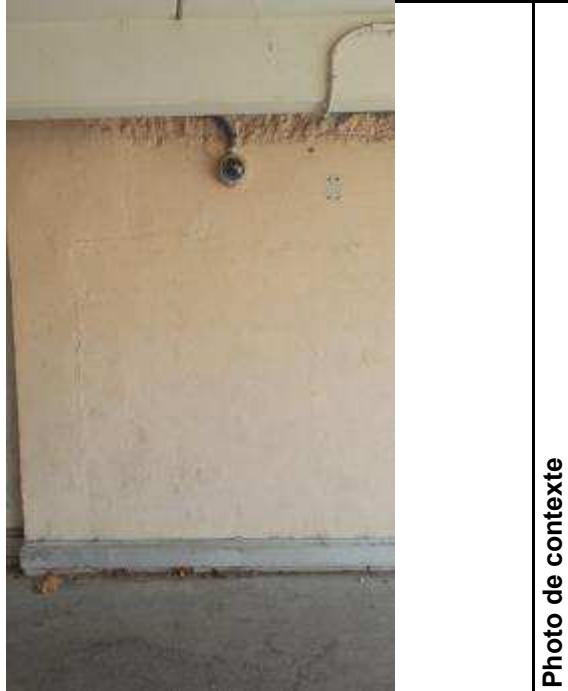
Contrôle extérieur :	Bon état
Etat du support :	Bon état
Nettoyage :	Nettoyage ok

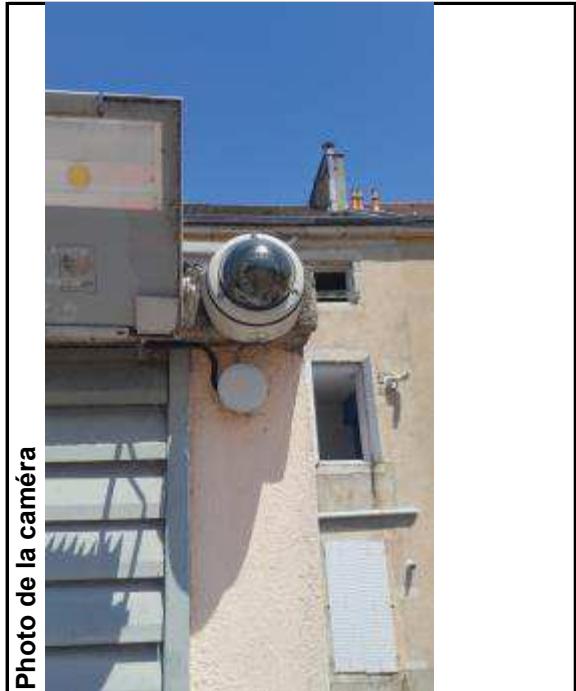
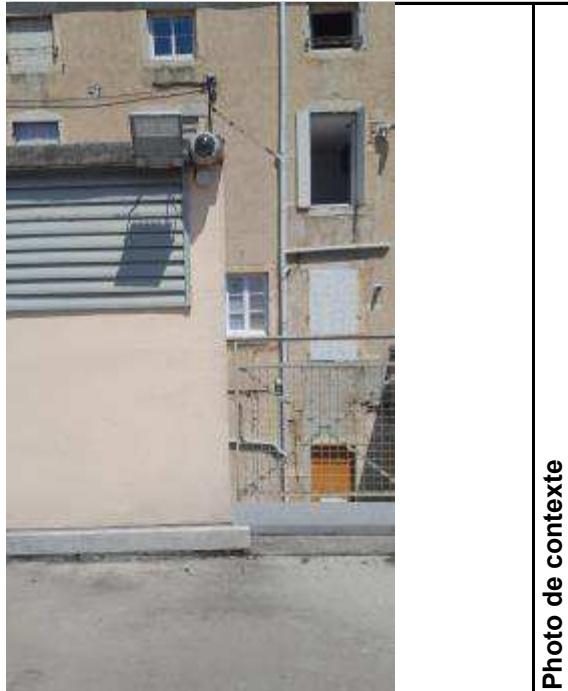
Contrôle extérieur :	Bon état
Etat du support :	Bon état
Nettoyage :	Nettoyage ok

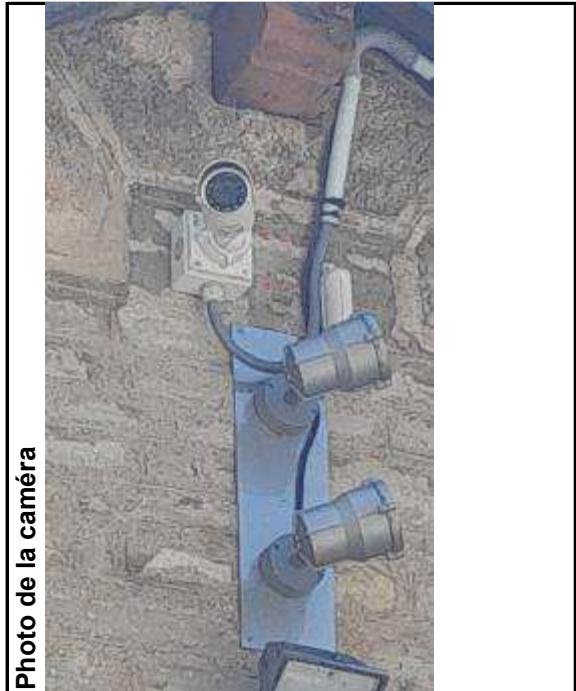
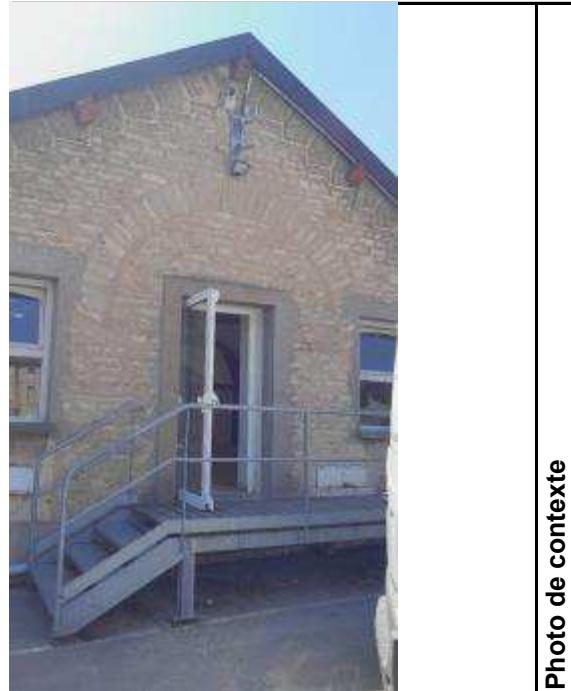
Contrôle extérieur :	Bon état
Etat du support :	Bon état
Nettoyage :	Nettoyage ok

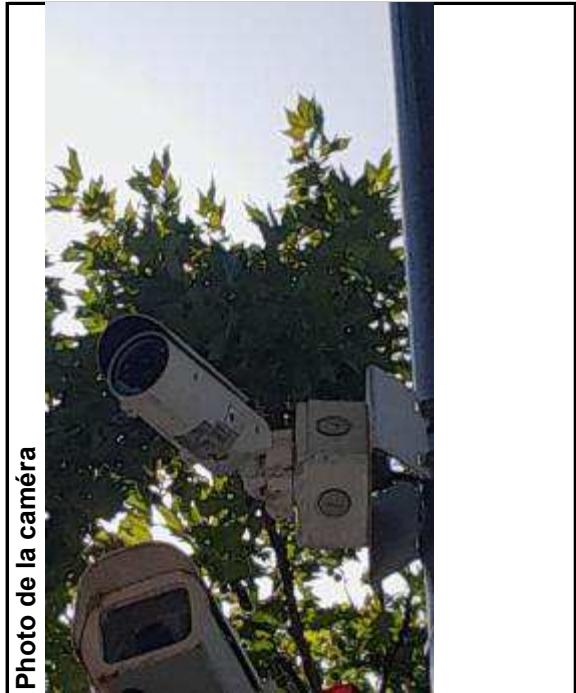
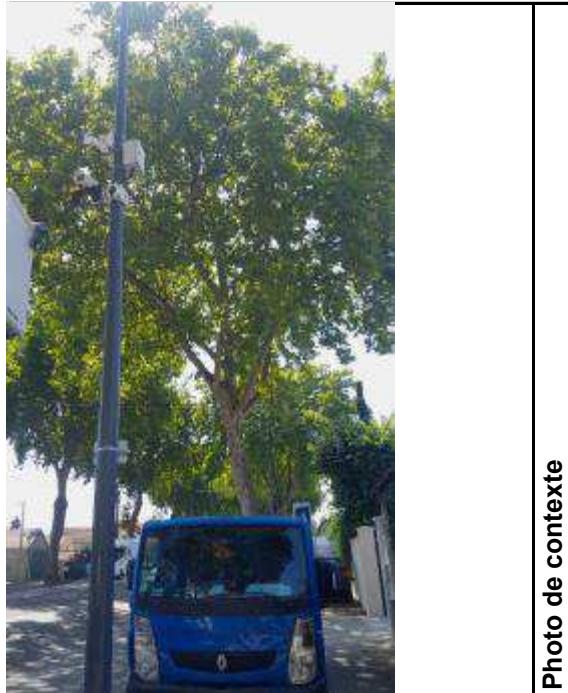
Contrôle extérieur :	Bon état
Etat du support :	Bon état
Nettoyage :	Nettoyage ok

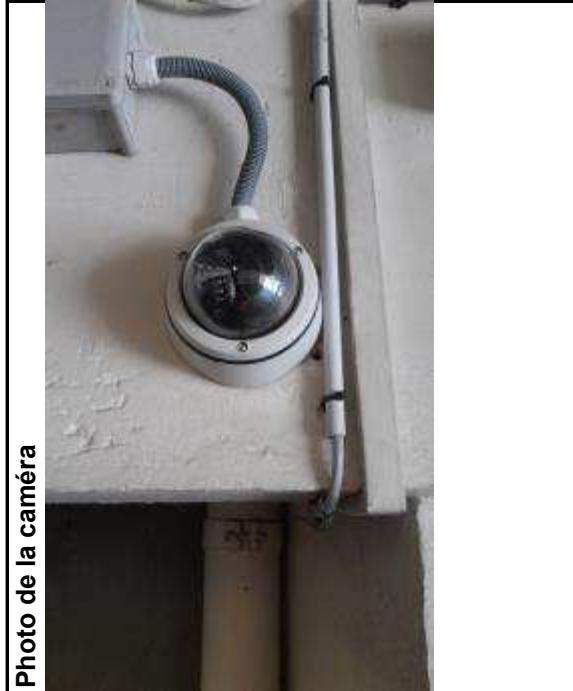
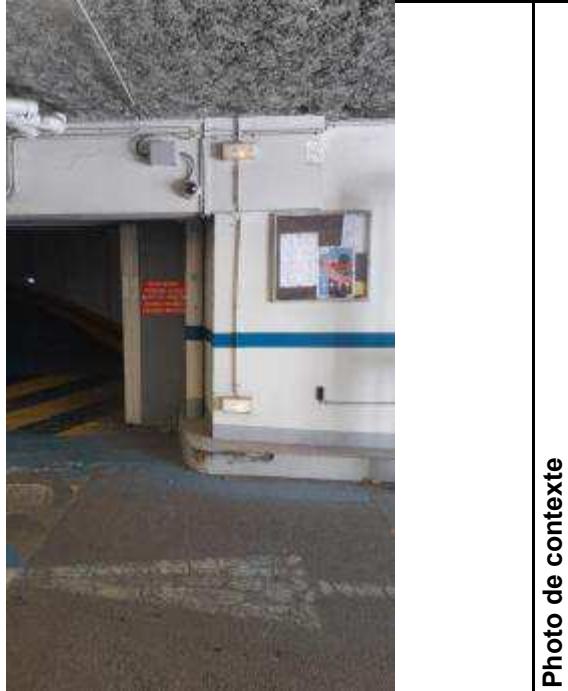
Contrôle extérieur :	Bon état
Etat du support :	Bon état
Nettoyage :	Nettoyage ok

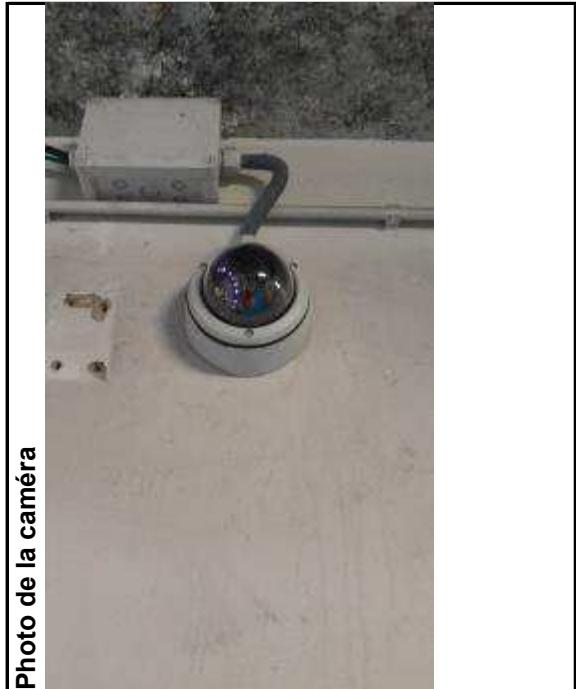
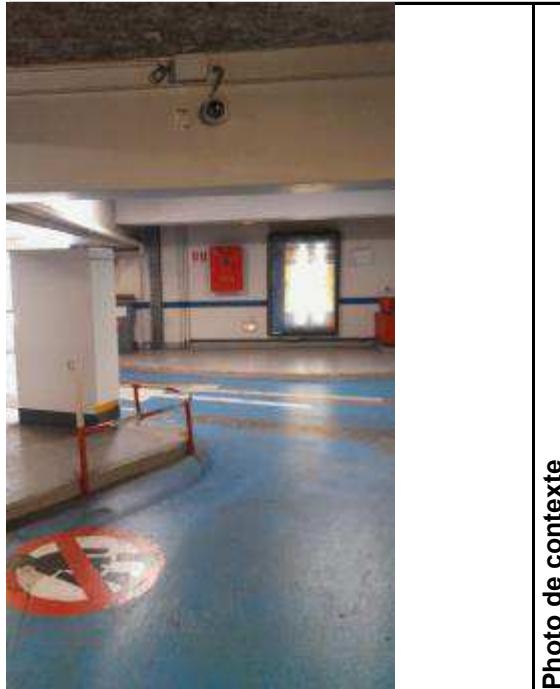
Contrôle extérieur :	Bon état
Etat du support :	Bon état
Nettoyage :	Nettoyage ok

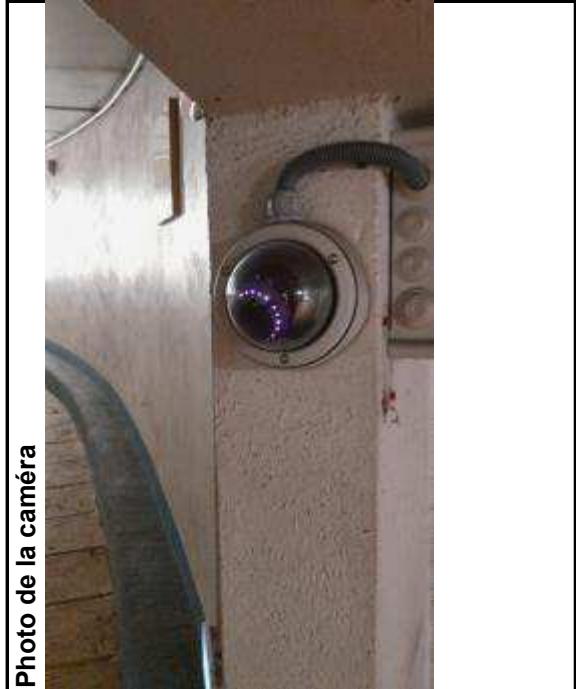
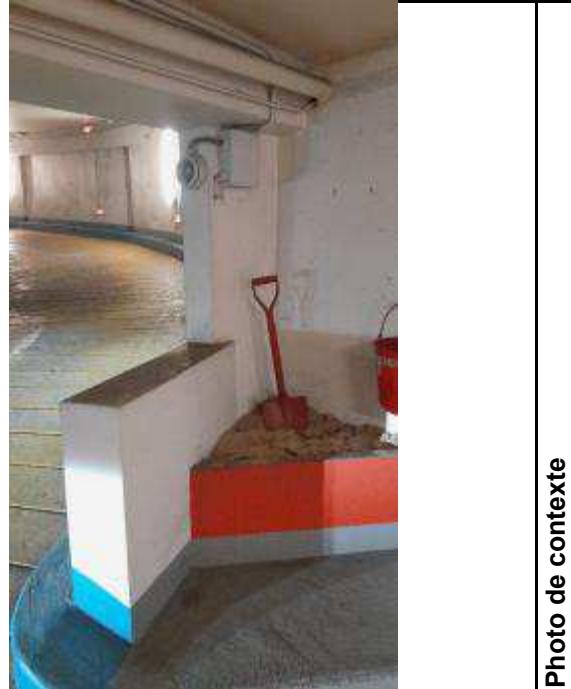
Contrôle extérieur :	Bon état
Etat du support :	Bon état
Nettoyage :	Nettoyage ok

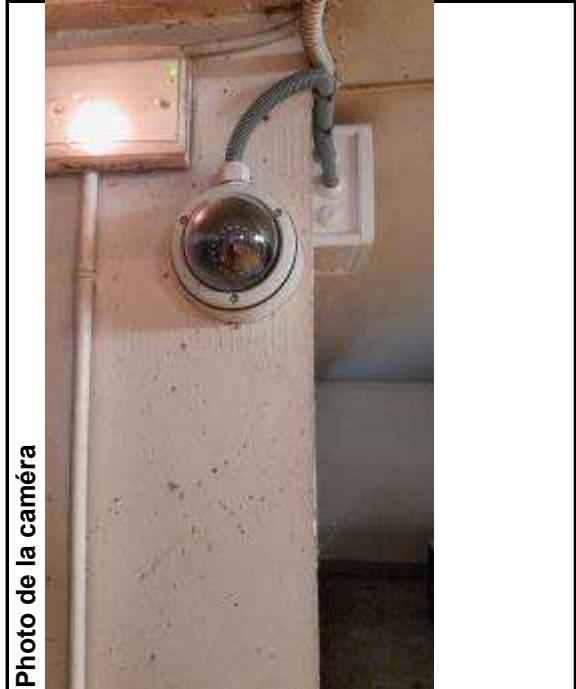
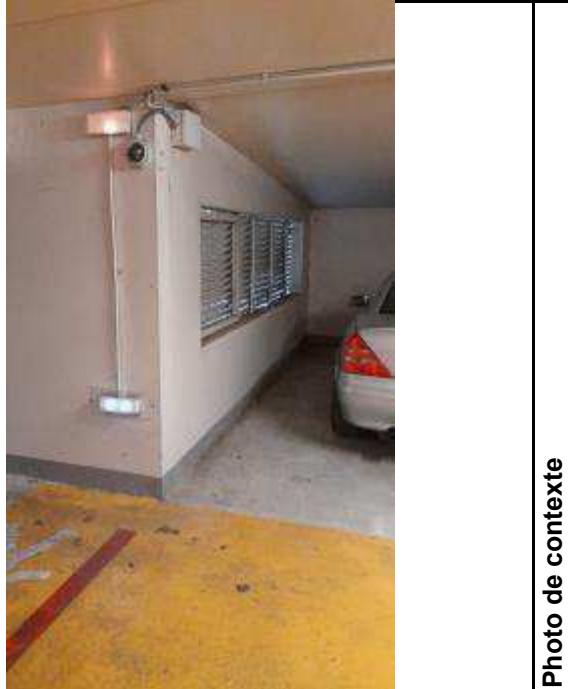
Contrôle extérieur :	Bon état
Etat du support :	Bon état
Nettoyage :	Nettoyage ok

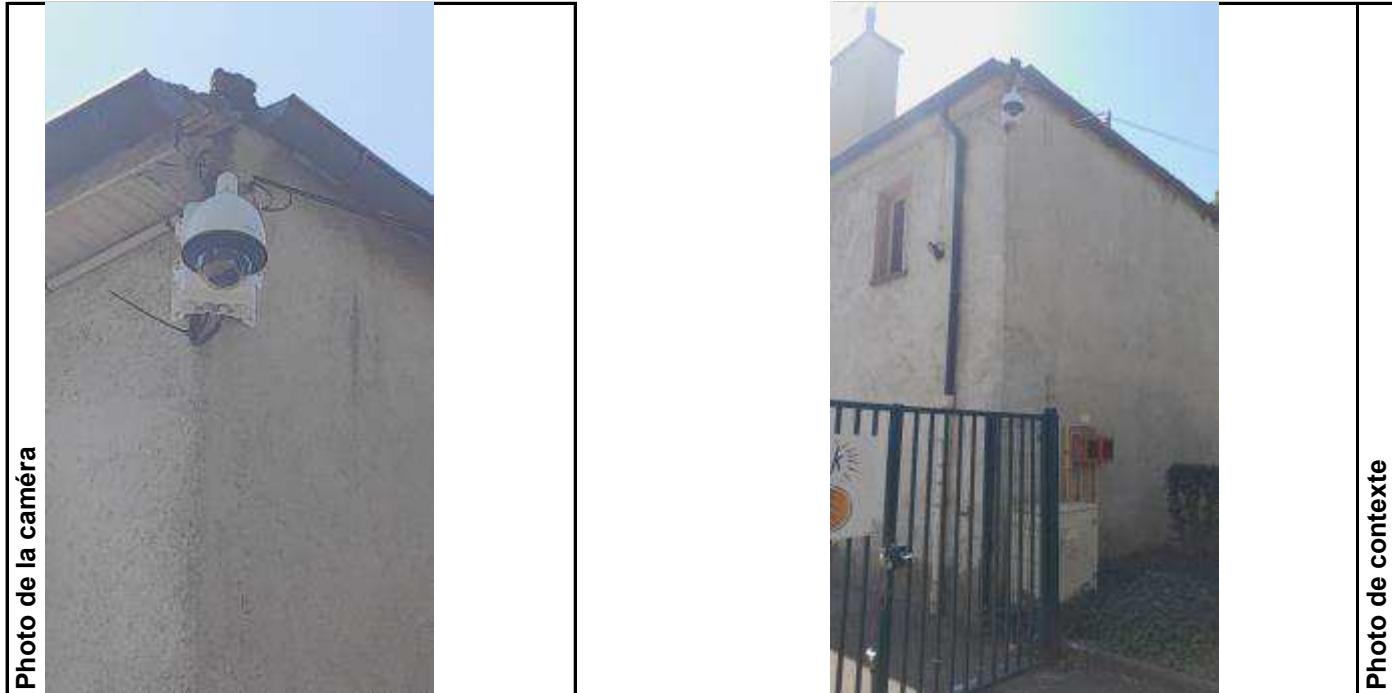
Contrôle extérieur :	Bon état
Etat du support :	Bon état
Nettoyage :	Nettoyage ok

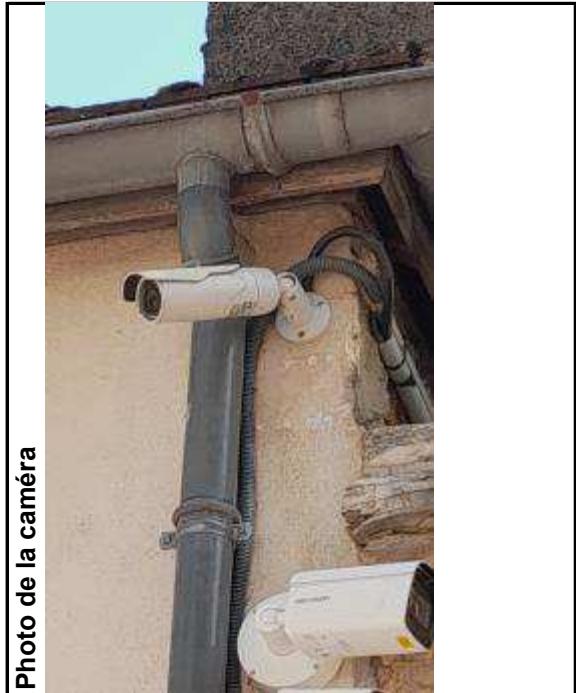
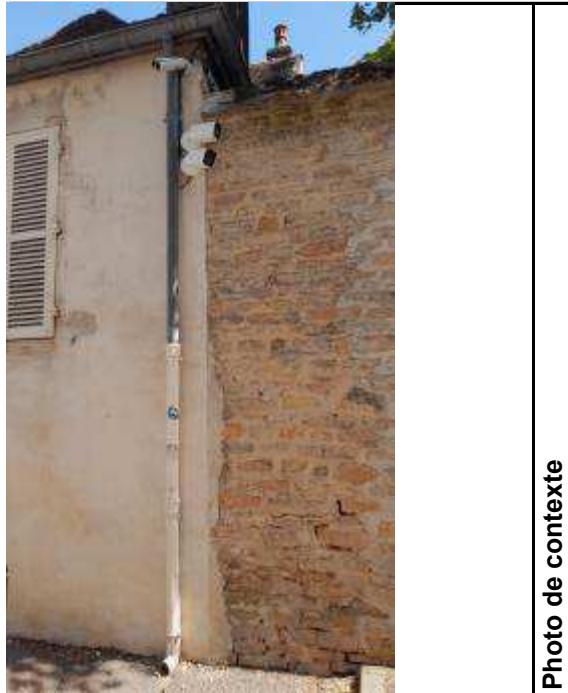
Contrôle extérieur :	Bon état
Etat du support :	Bon état
Nettoyage :	Nettoyage ok

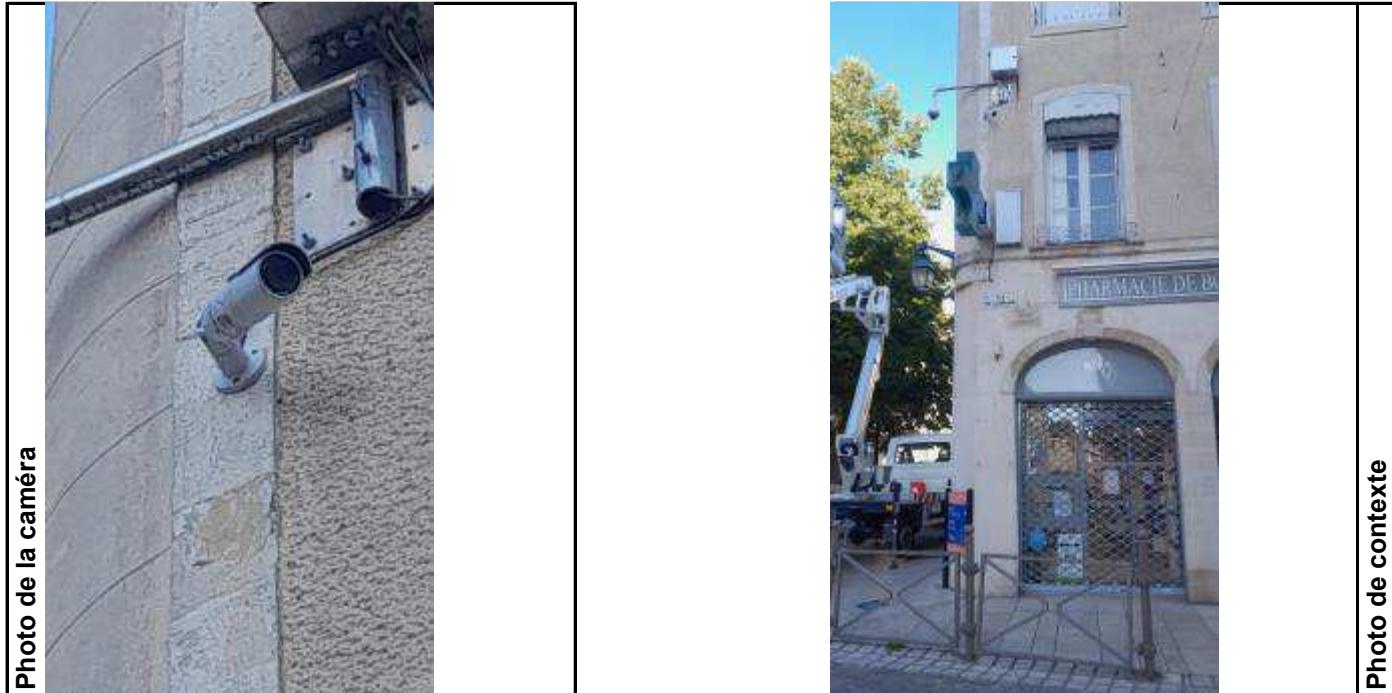
Contrôle extérieur :	Bon état
Etat du support :	Bon état
Nettoyage :	Nettoyage ok

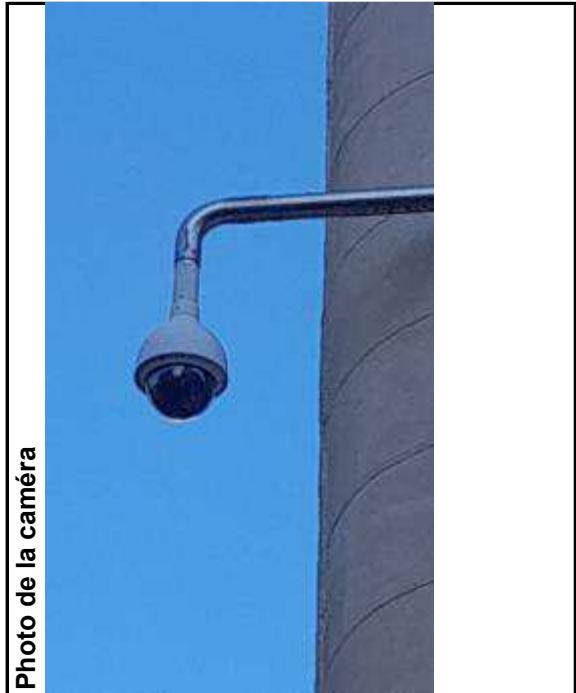
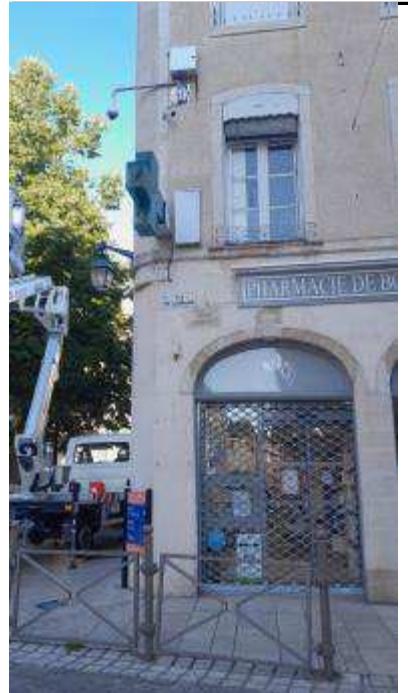
Contrôle extérieur :	Bon état
Etat du support :	Bon état
Nettoyage :	Nettoyage ok

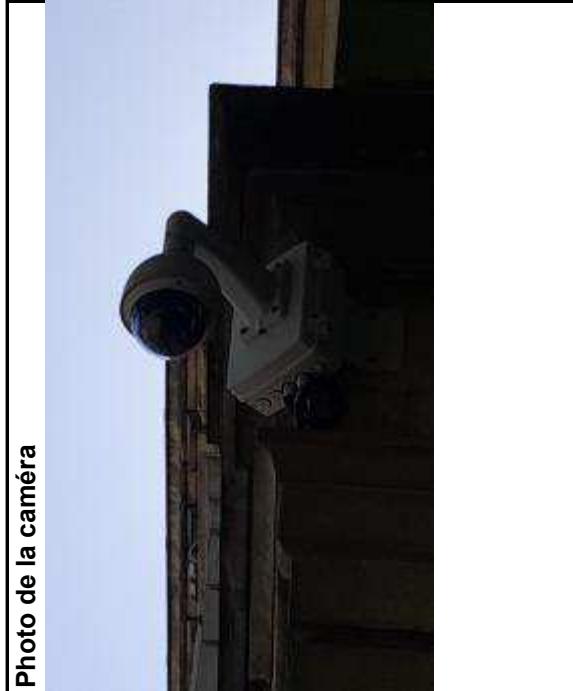
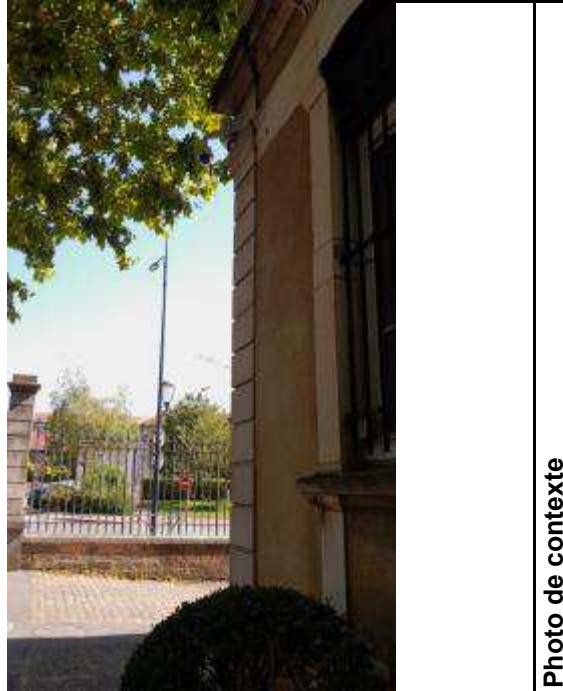
Contrôle extérieur :	Bon état
Etat du support :	Bon état
Nettoyage :	Nettoyage ok

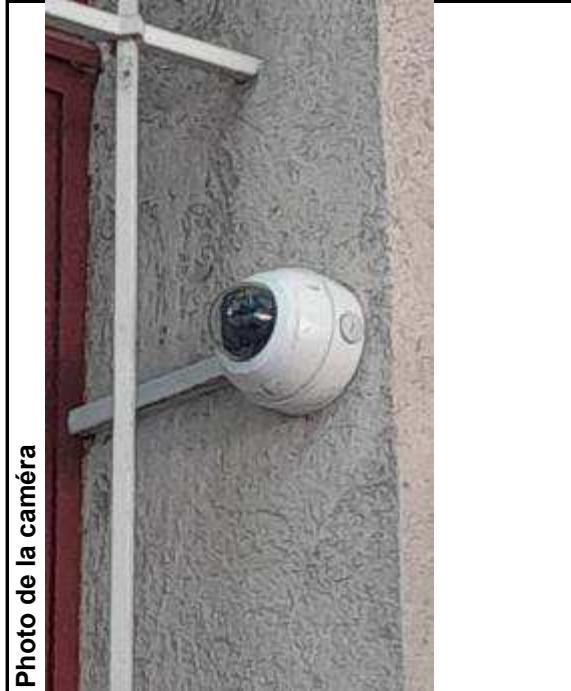
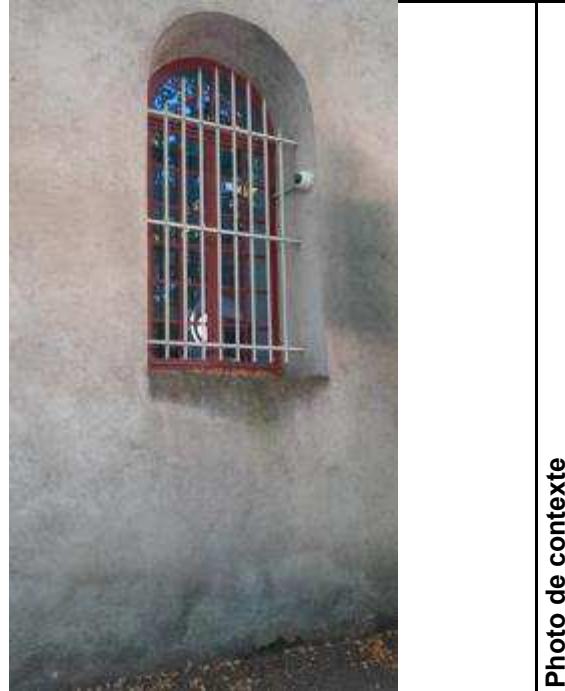
Contrôle extérieur :	Bon état
Etat du support :	Bon état
Nettoyage :	Nettoyage ok
