**PPP ECLAIRAGE PUBLIC
RAPPORTS D'ACTIVITE 2022 ET 2023**

CONSEIL MUNICIPAL DU 19 SEPTEMBRE 2024

Annexe à la délibération CM-24-116

RAPPORT ANNUEL 2022

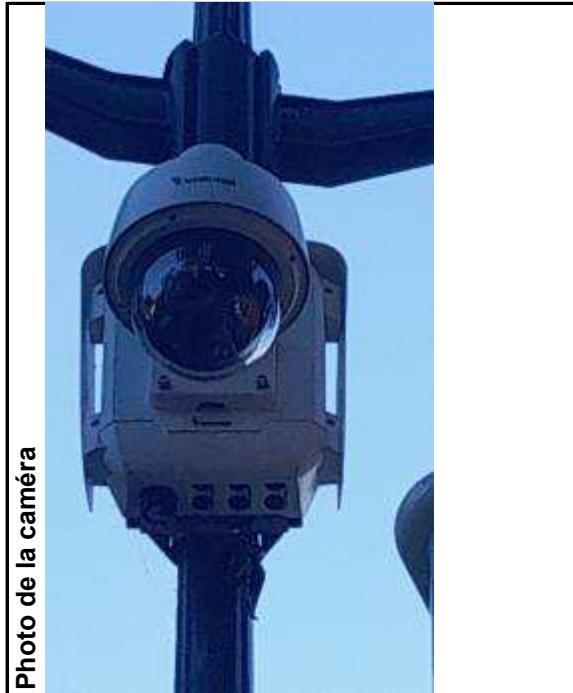
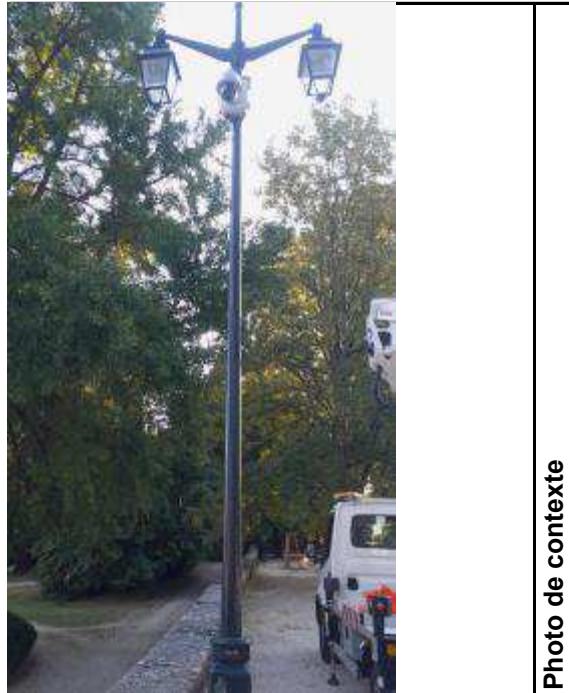
Identification de la caméra :	Caméra N° : 8
Type de caméra :	Dôme PTZ
Infrarouge :	Non
Transmission :	Coaxial sur IP
Type d'alimentation :	Disjoncteur ok, Alimentation ok

Contrôle extérieur :	Bon état
Etat du support :	Bon état
Nettoyage :	Nettoyage ok

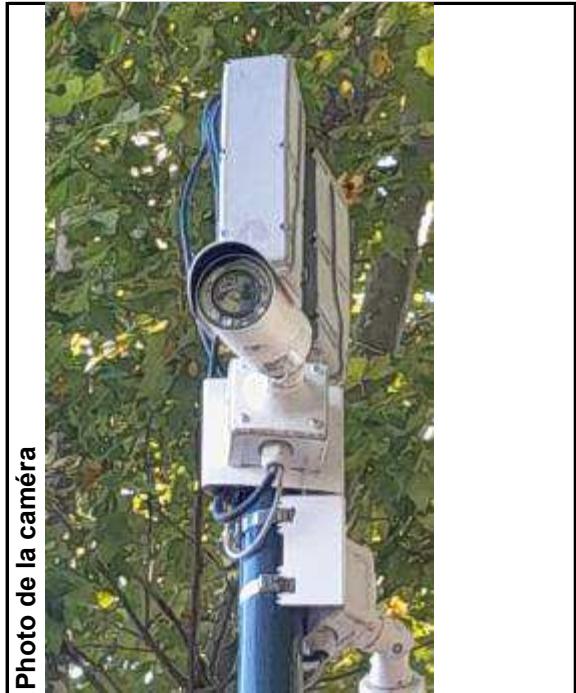
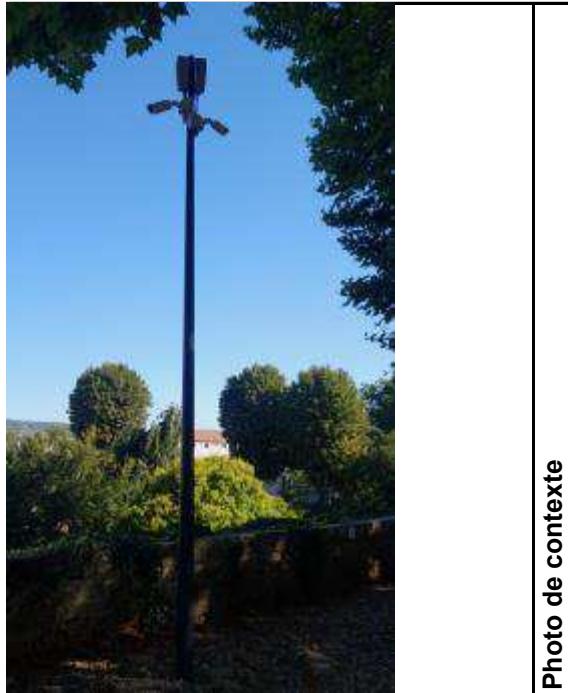
Identification de la caméra :	Caméra N° : 9
Type de caméra :	Caméra Fixe
Infrarouge :	Oui
Transmission :	Ethernet
Type d'alimentation :	Alimentation ok, Disjoncteur ok

Contrôle extérieur :	Bon état
Etat du support :	Bon état
Nettoyage :	Nettoyage ok

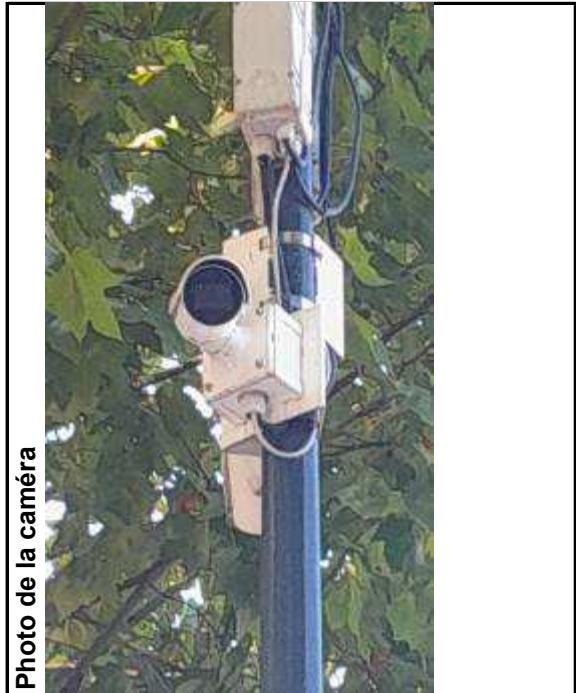
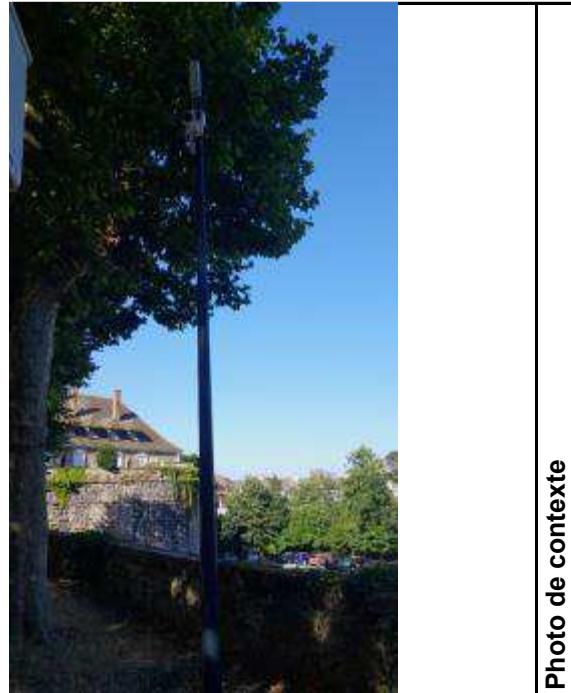
Identification de la caméra :	Caméra N° : 10
Type de caméra :	Caméra Fixe
Infrarouge :	Oui
Transmission :	Ethernet
Type d'alimentation :	Alimentation ok, Disjoncteur ok

Contrôle extérieur :	Bon état
Etat du support :	Bon état
Nettoyage :	Nettoyage ok

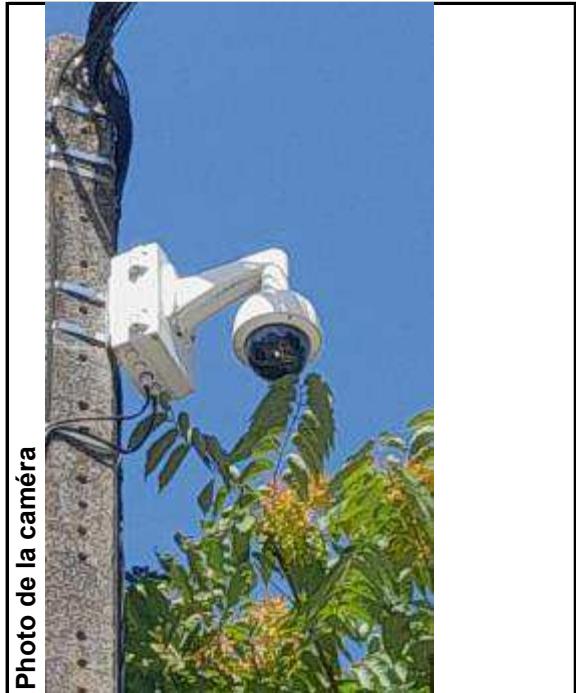
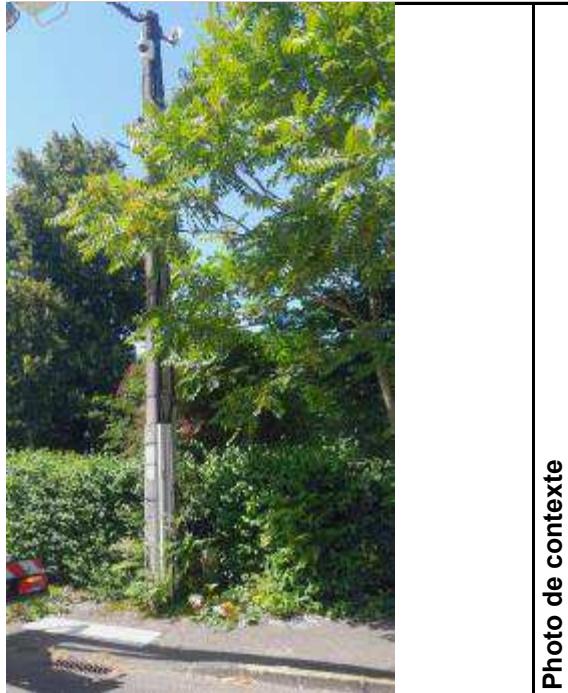
Identification de la caméra :	Caméra N° : 11
Type de caméra :	Dôme PTZ
Infrarouge :	Non
Transmission :	Radio
Type d'alimentation :	POE ok

Contrôle extérieur :	Bon état
Etat du support :	Bon état
Nettoyage :	Nettoyage ok

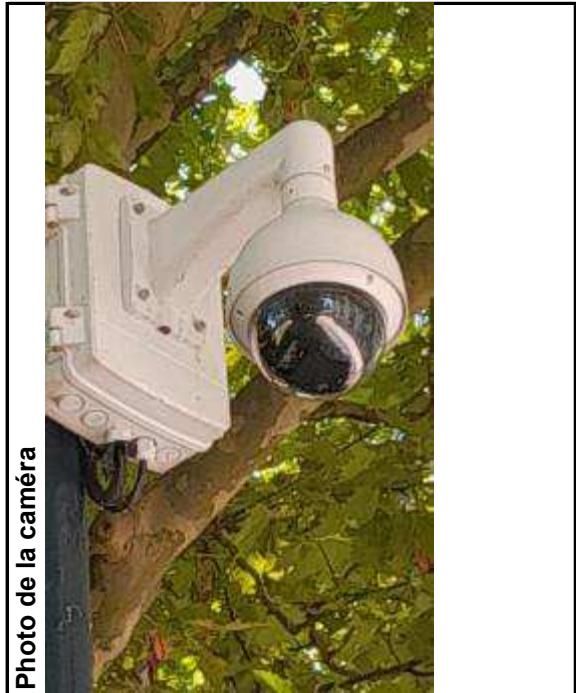
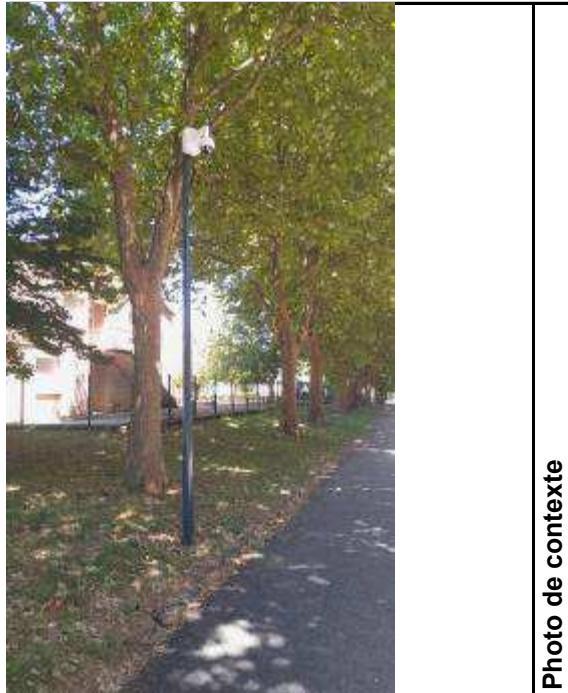
Contrôle extérieur :	Bon état
Etat du support :	Bon état
Nettoyage :	Nettoyage ok

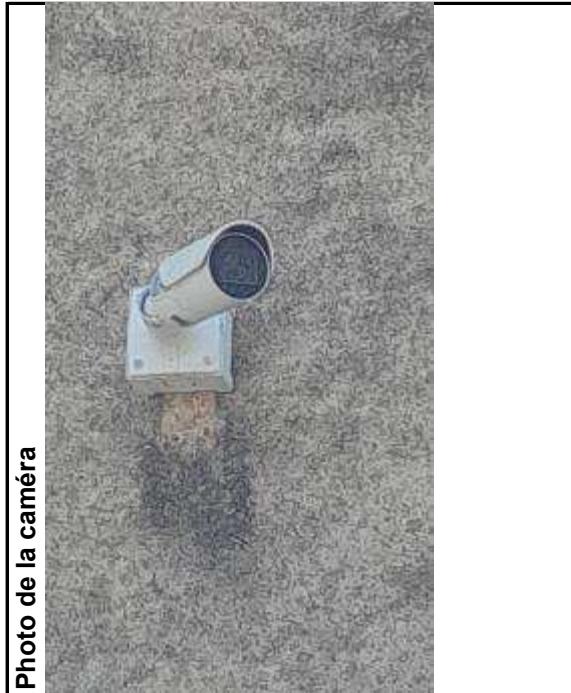
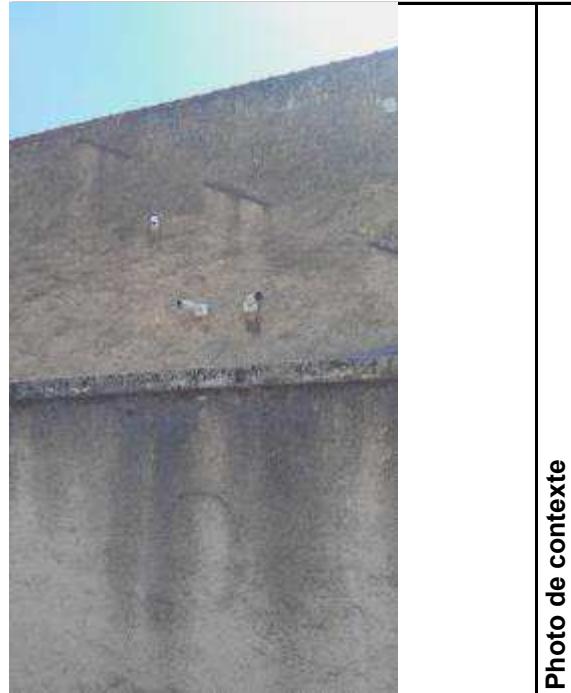
Contrôle extérieur :	Bon état
Etat du support :	Bon état
Nettoyage :	Nettoyage ok

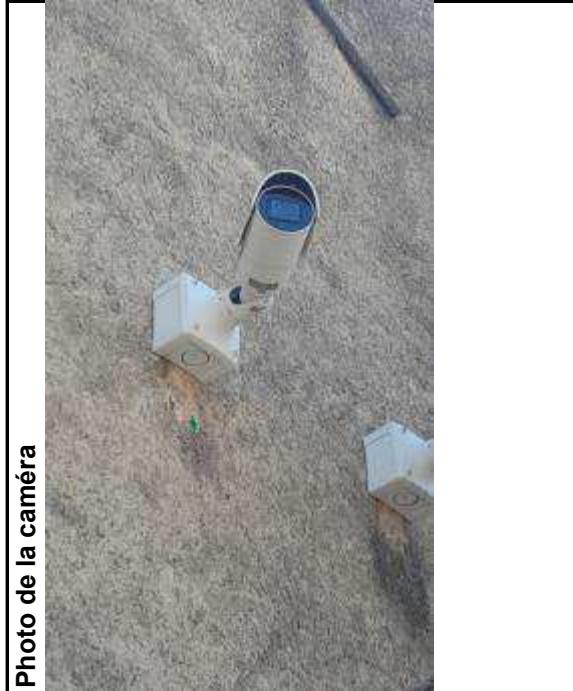
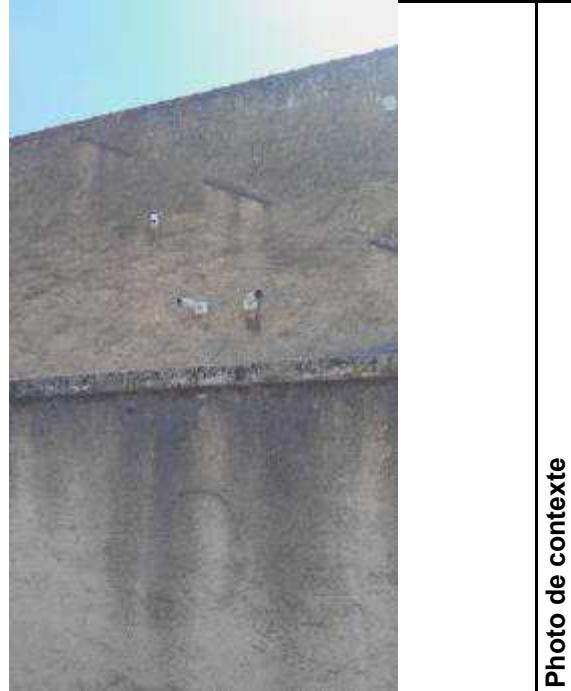
Contrôle extérieur :	Bon état
Etat du support :	Bon état
Nettoyage :	Nettoyage ok

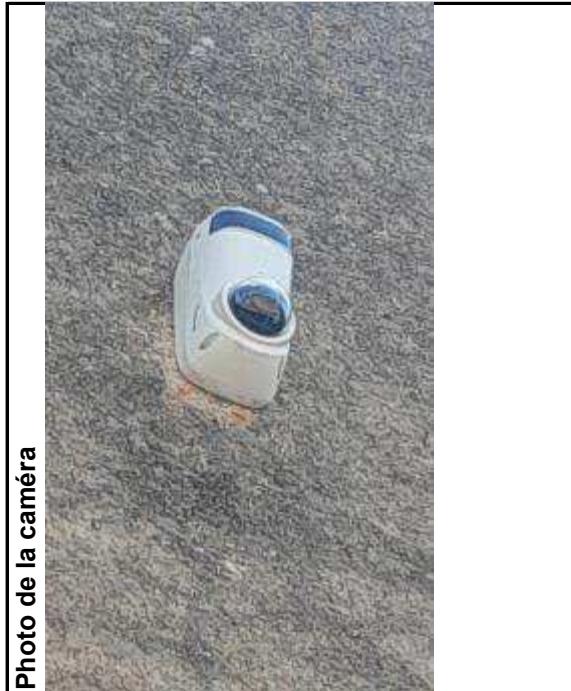
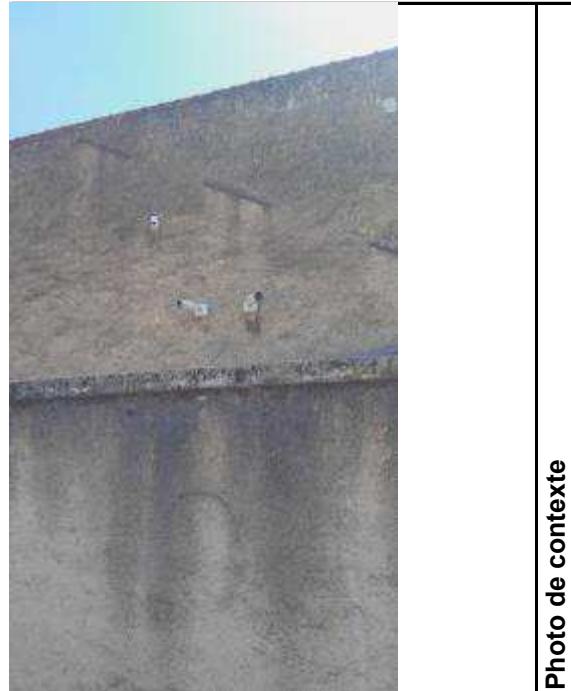
Contrôle extérieur :	Bon état
Etat du support :	Bon état
Nettoyage :	Nettoyage ok

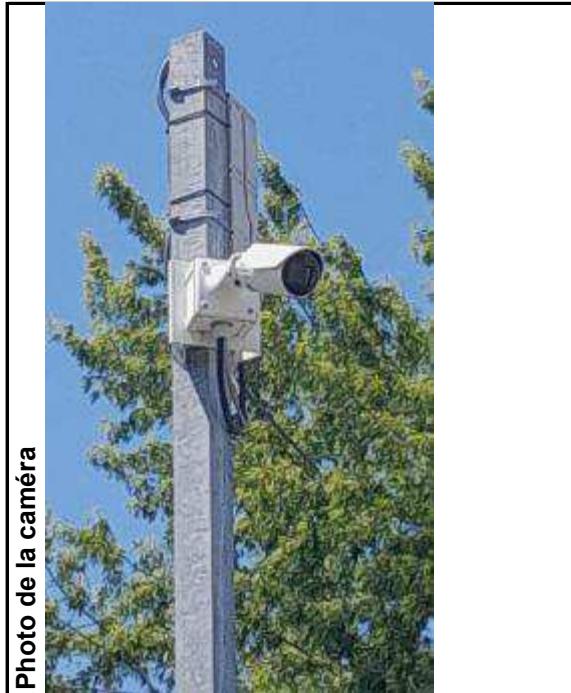
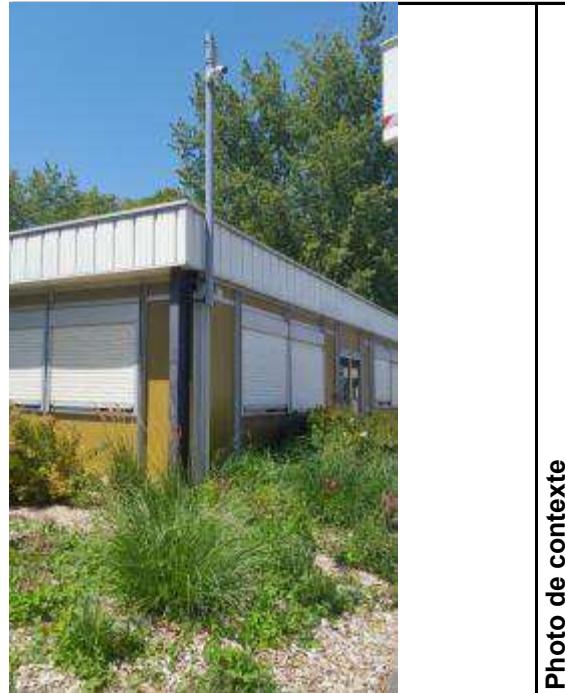
Contrôle extérieur :	Bon état
Etat du support :	Bon état
Nettoyage :	Nettoyage ok

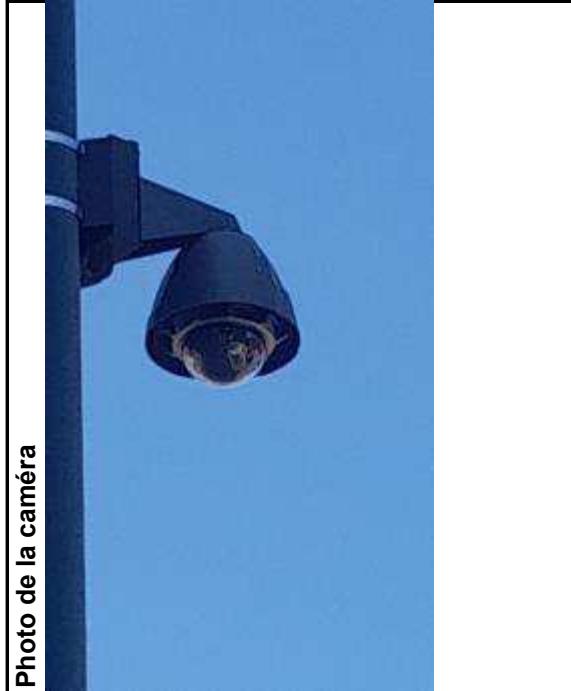
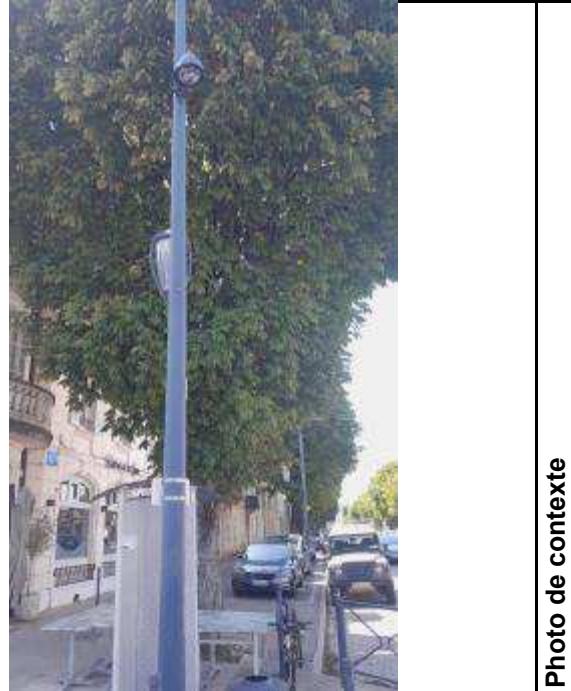
Contrôle extérieur :	Bon état
Etat du support :	Bon état
Nettoyage :	Nettoyage ok

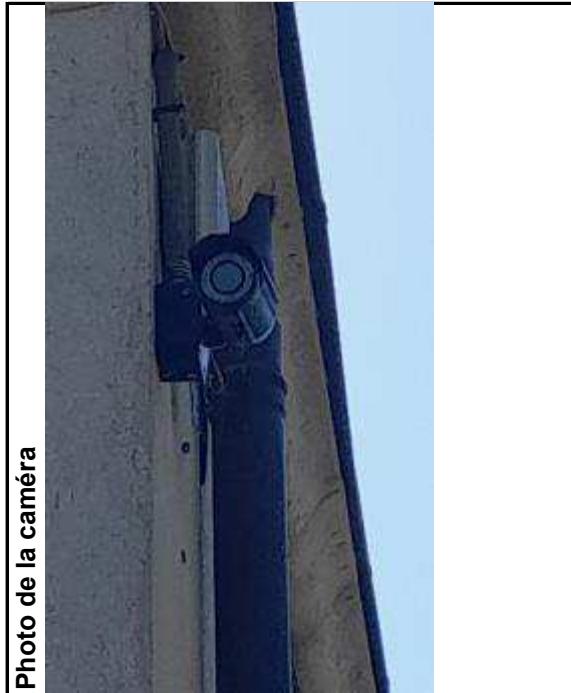
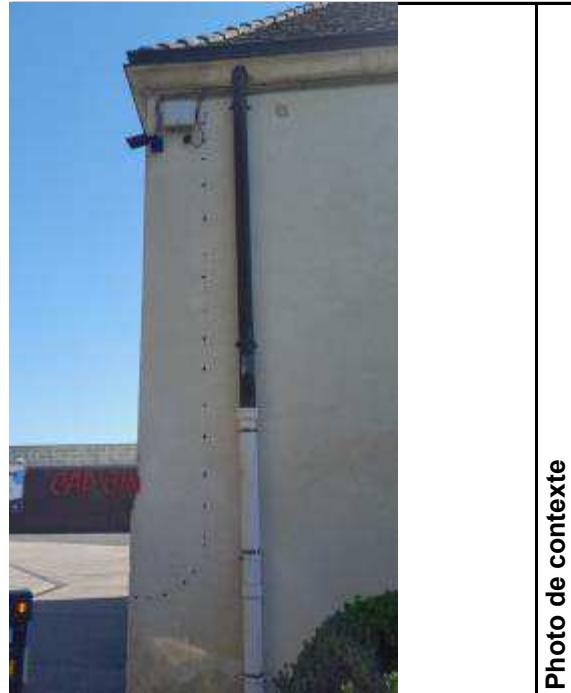
Contrôle extérieur :	Bon état
Etat du support :	Bon état
Nettoyage :	Nettoyage ok

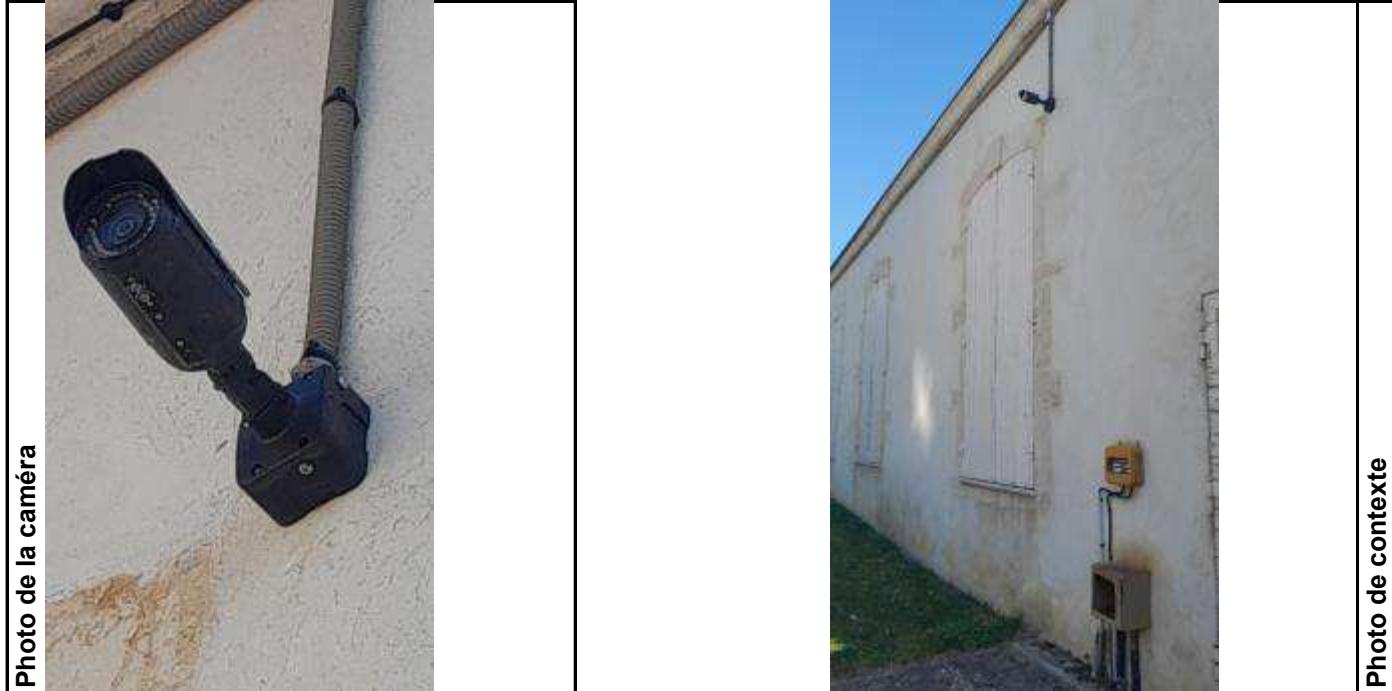
Contrôle extérieur :	Bon état
Etat du support :	Bon état
Nettoyage :	Nettoyage ok

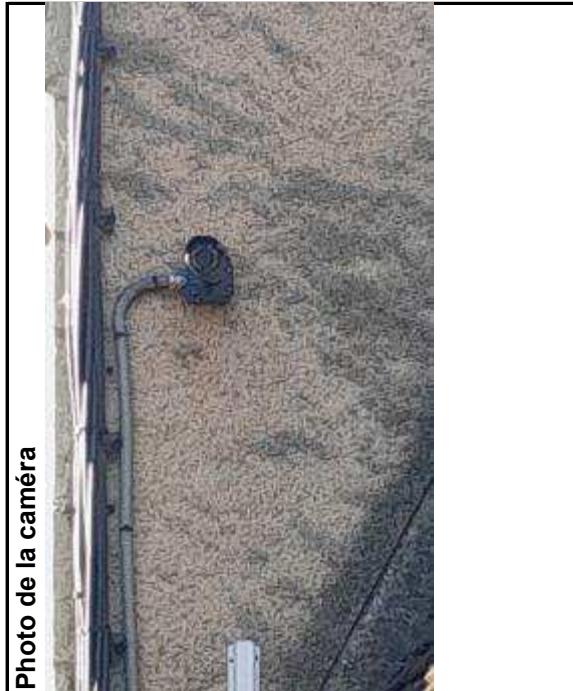
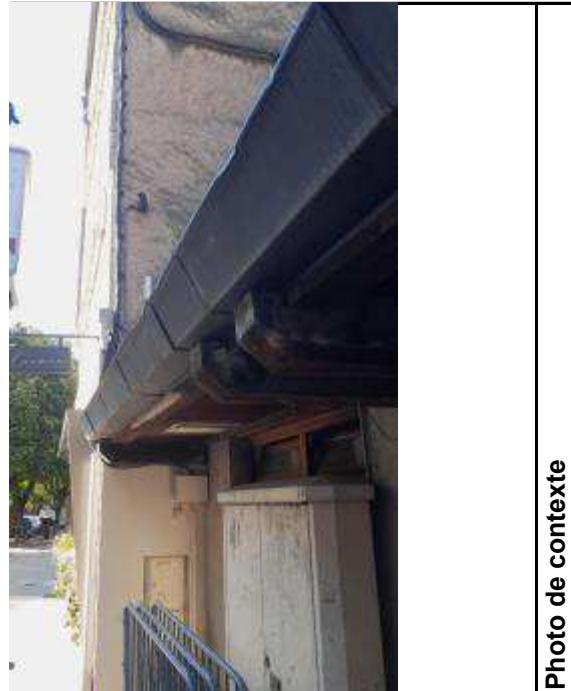
Contrôle extérieur :	Bon état
Etat du support :	Bon état
Nettoyage :	Nettoyage ok

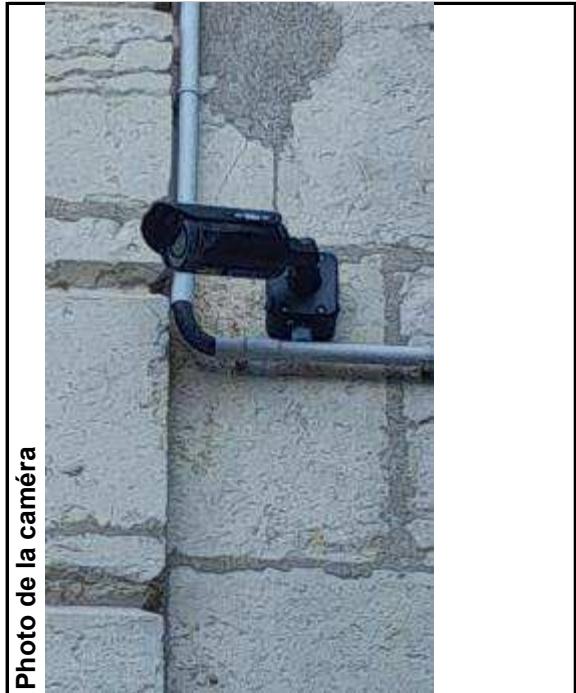
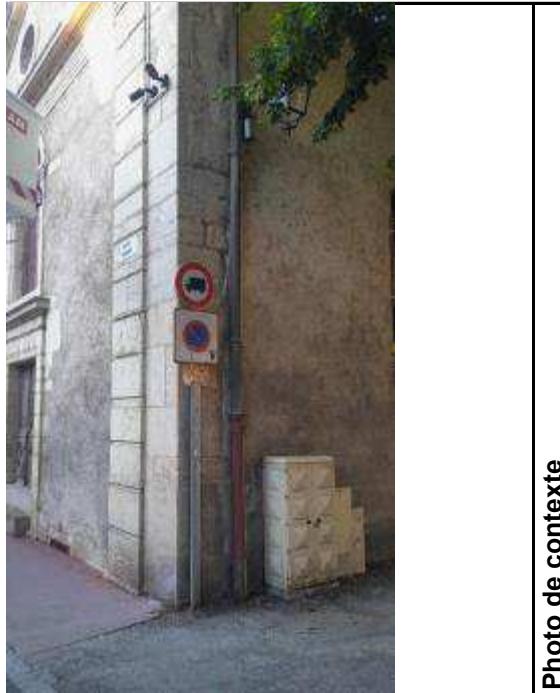
Contrôle extérieur :	Bon état
Etat du support :	Bon état
Nettoyage :	Nettoyage ok

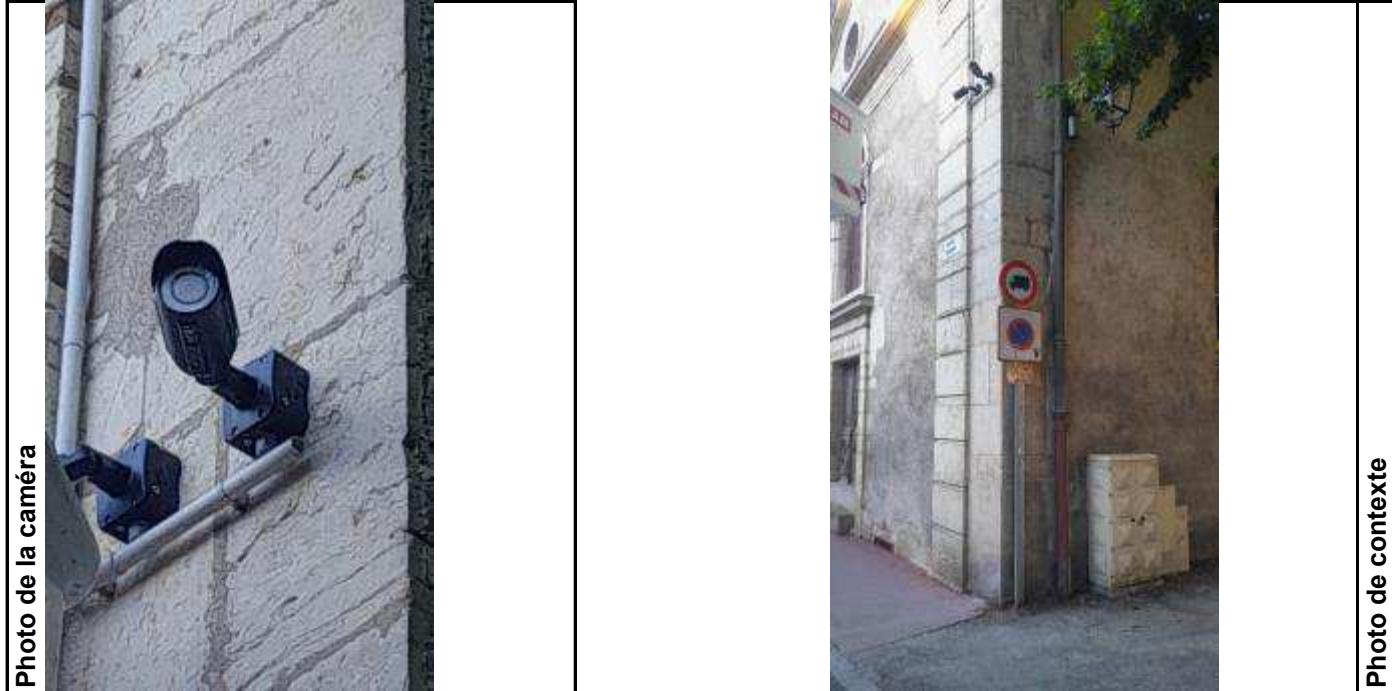
Contrôle extérieur :	Bon état
Etat du support :	Bon état
Nettoyage :	Nettoyage ok

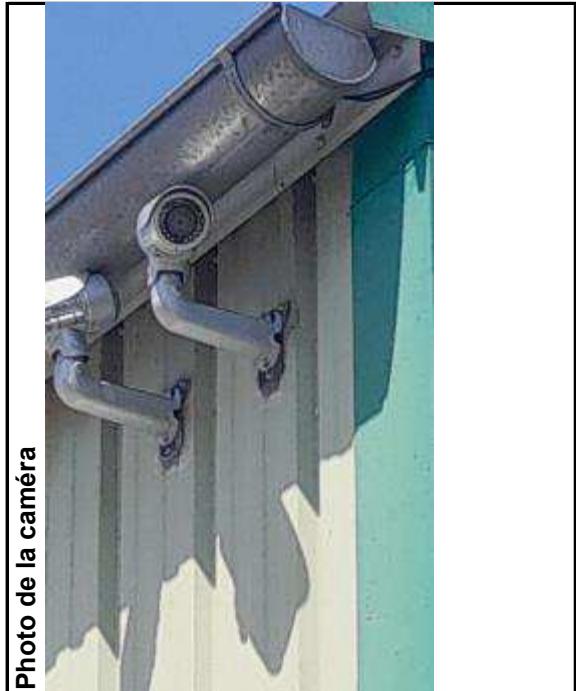
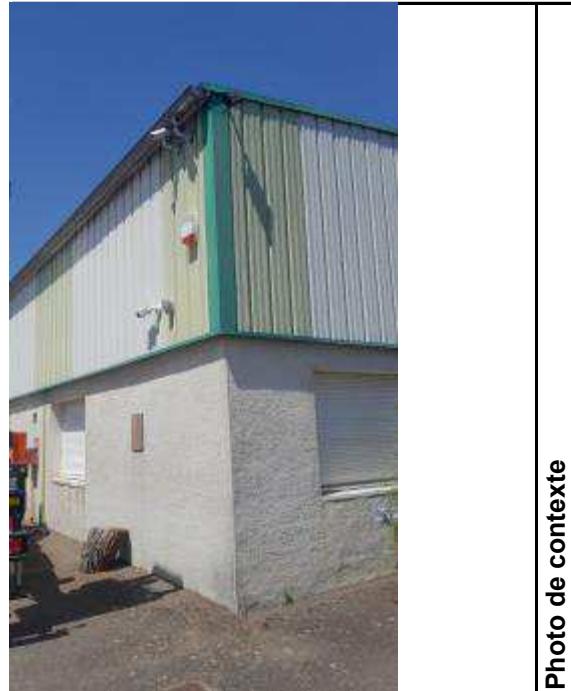
Contrôle extérieur :	Bon état
Etat du support :	Bon état
Nettoyage :	Nettoyage ok

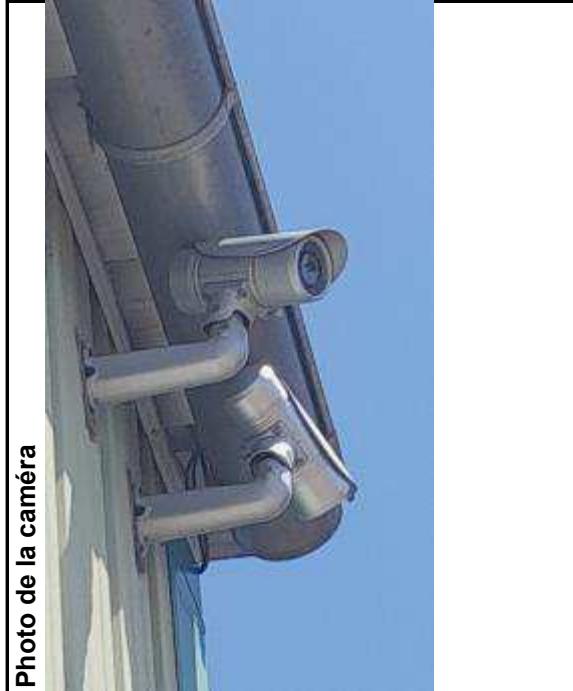
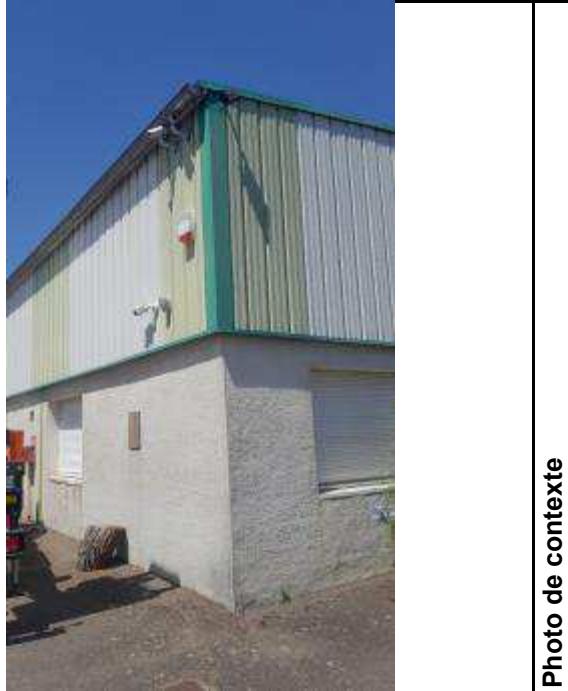
Contrôle extérieur :	Bon état
Etat du support :	Bon état
Nettoyage :	Nettoyage ok

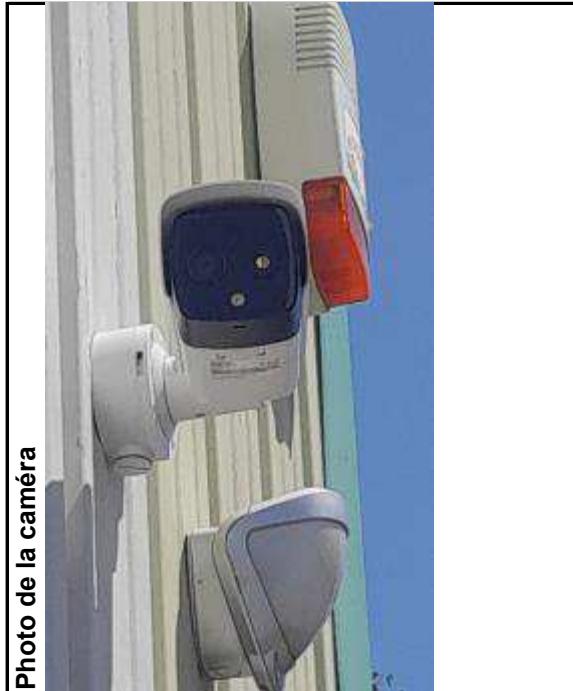
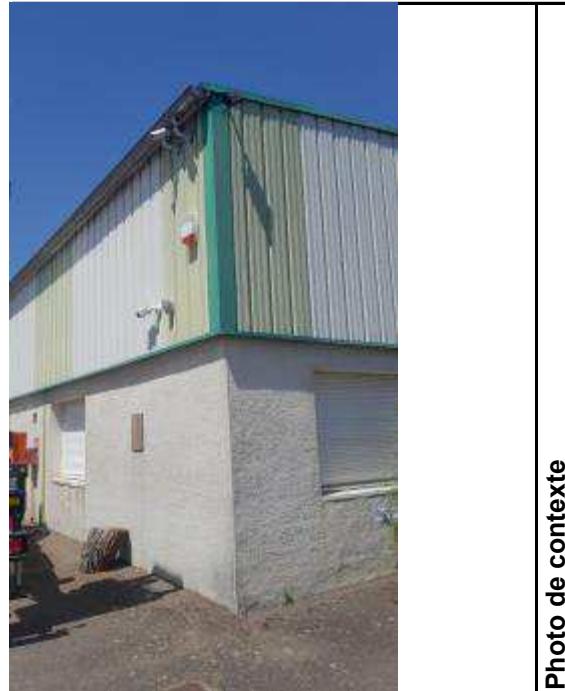
Contrôle extérieur :	Bon état
Etat du support :	Bon état
Nettoyage :	Nettoyage ok

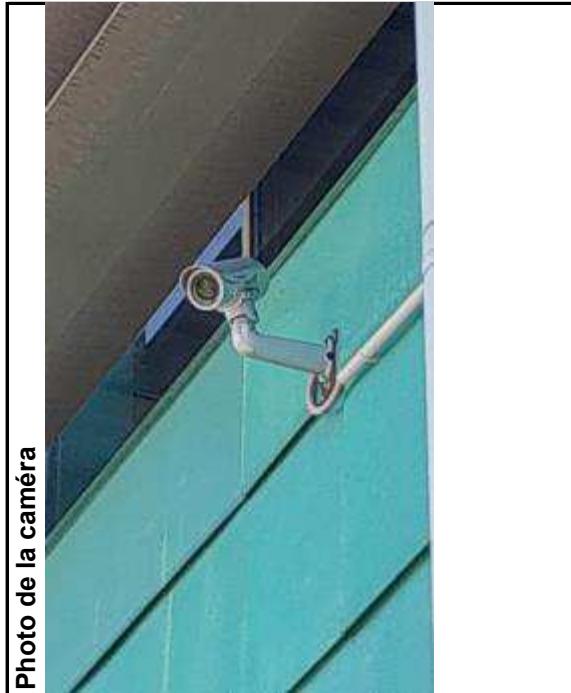
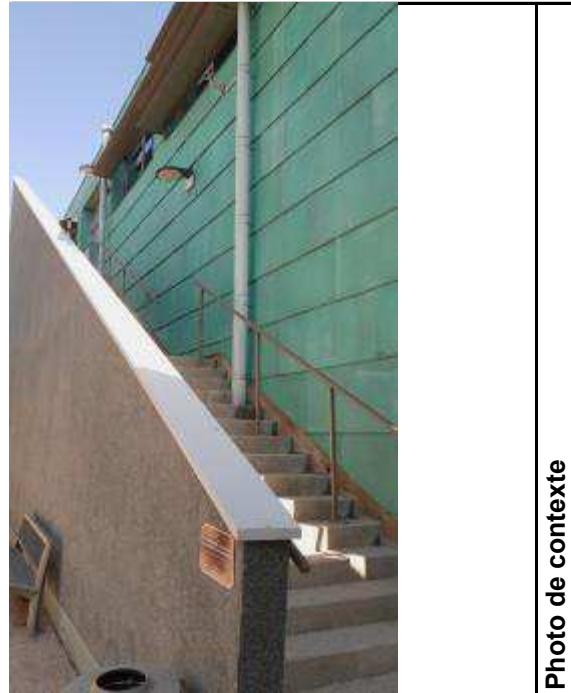
Contrôle extérieur :	Bon état
Etat du support :	Bon état
Nettoyage :	Nettoyage ok

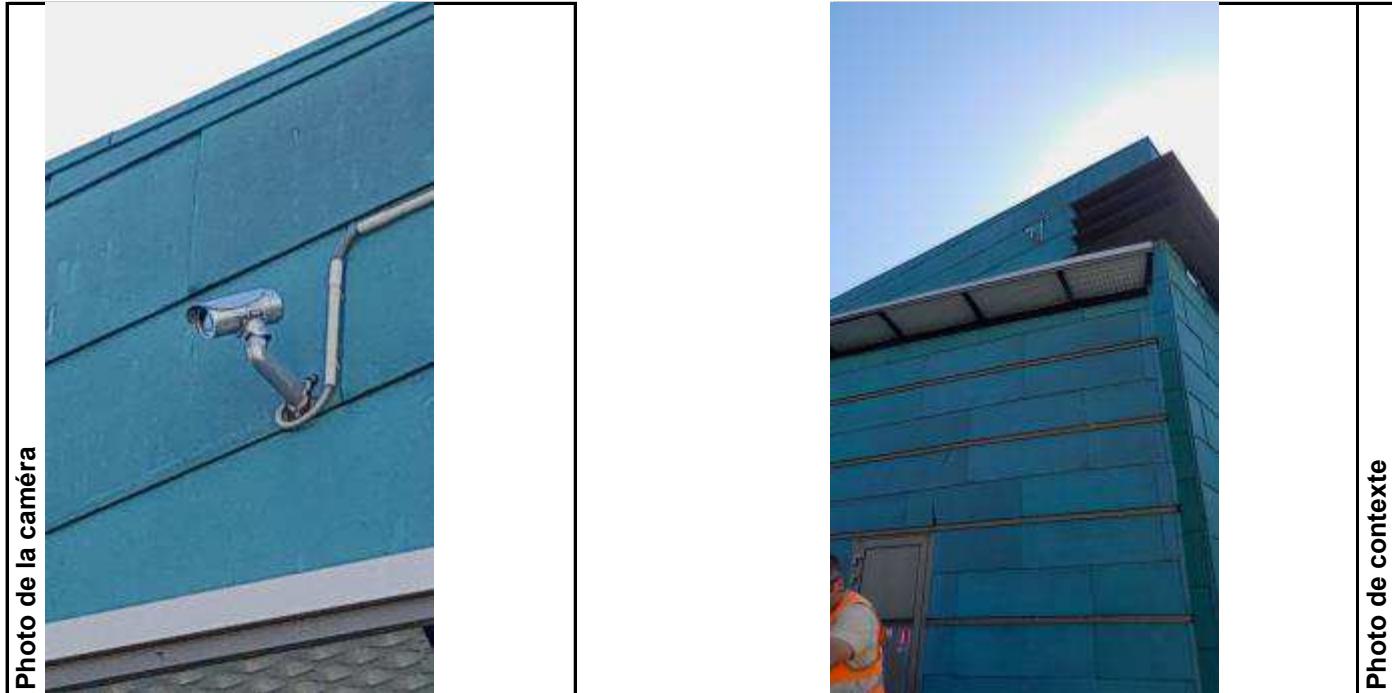
Contrôle extérieur :	Bon état
Etat du support :	Bon état
Nettoyage :	Nettoyage ok

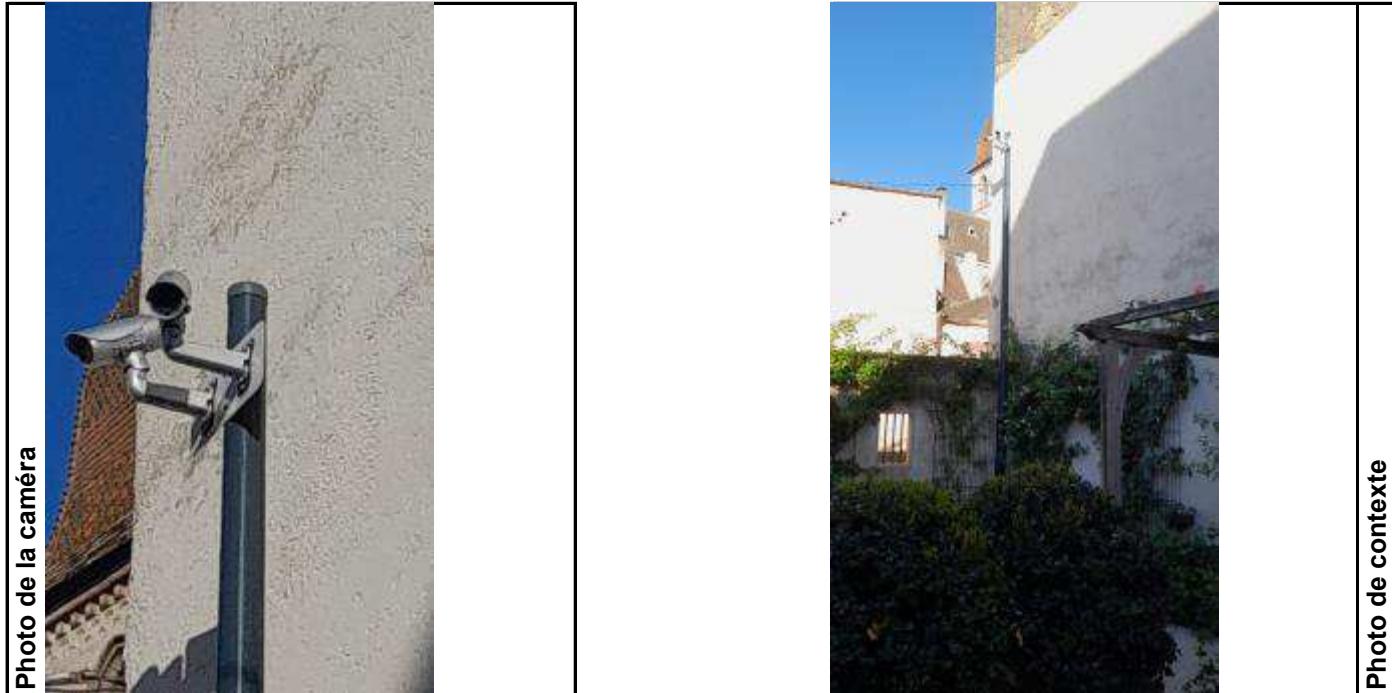
Contrôle extérieur :	Bon état
Etat du support :	Bon état
Nettoyage :	Nettoyage ok

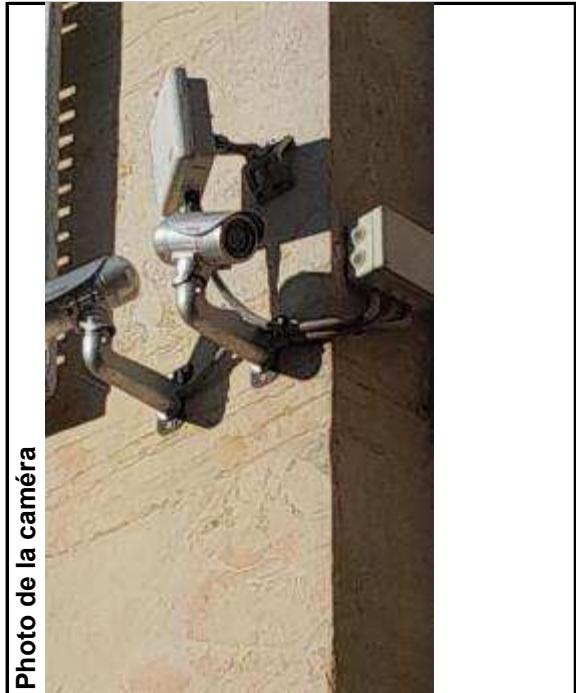
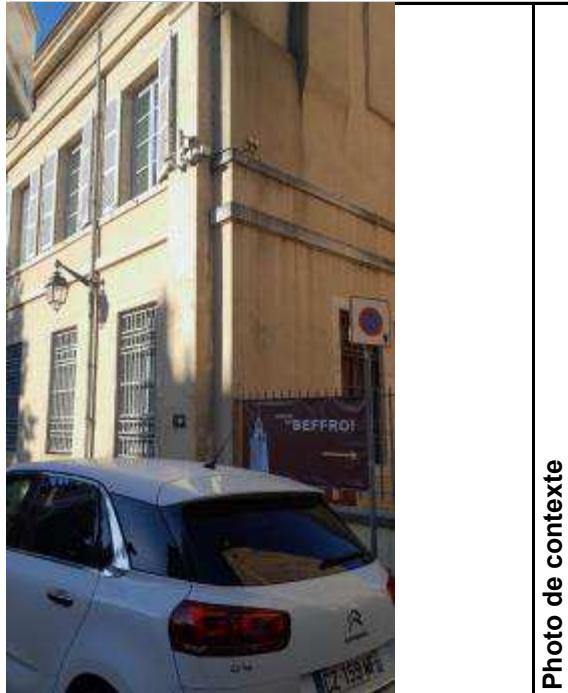
Identification de la caméra :	Caméra N° : 25
Type de caméra :	Caméra Fixe
Infrarouge :	Oui
Transmission :	Radio
Type d'alimentation :	POE ok

Contrôle extérieur :	Bon état
Etat du support :	Bon état
Nettoyage :	Nettoyage ok

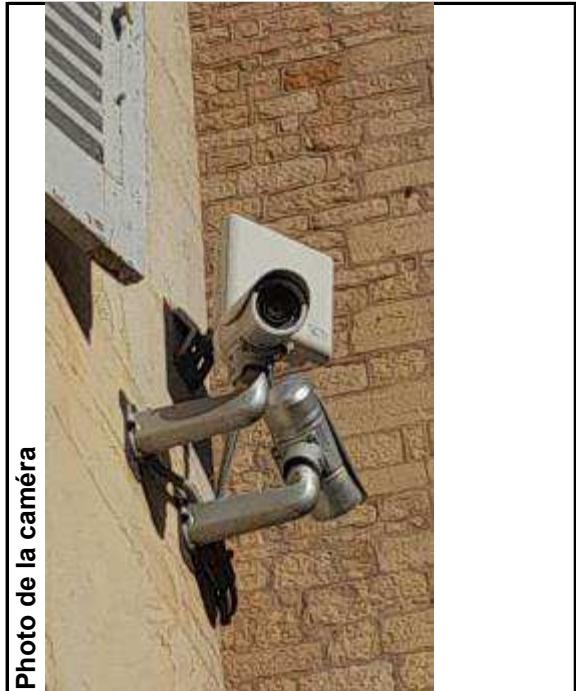
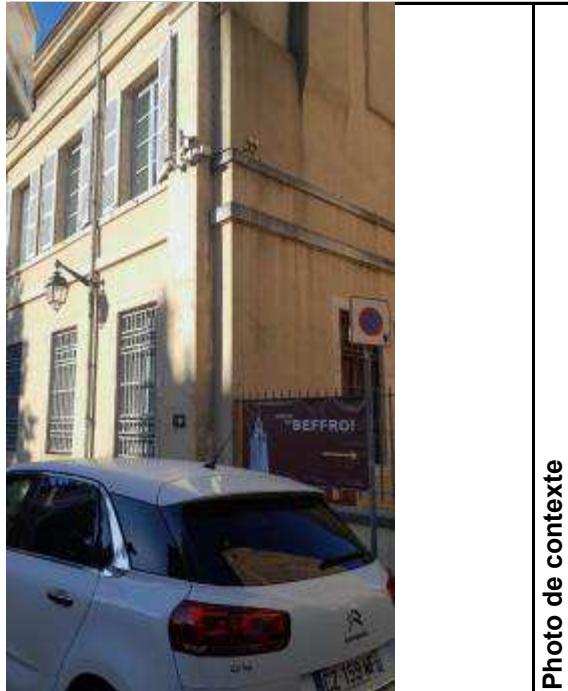
Identification de la caméra :	Caméra N° : 26
Type de caméra :	Caméra Fixe
Infrarouge :	Oui
Transmission :	Radio
Type d'alimentation :	POE ok

Contrôle extérieur :	Bon état
Etat du support :	Bon état
Nettoyage :	Nettoyage ok

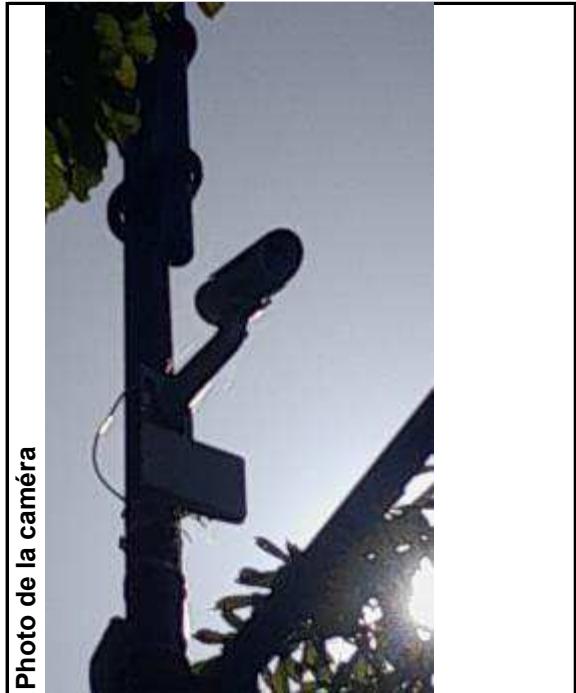
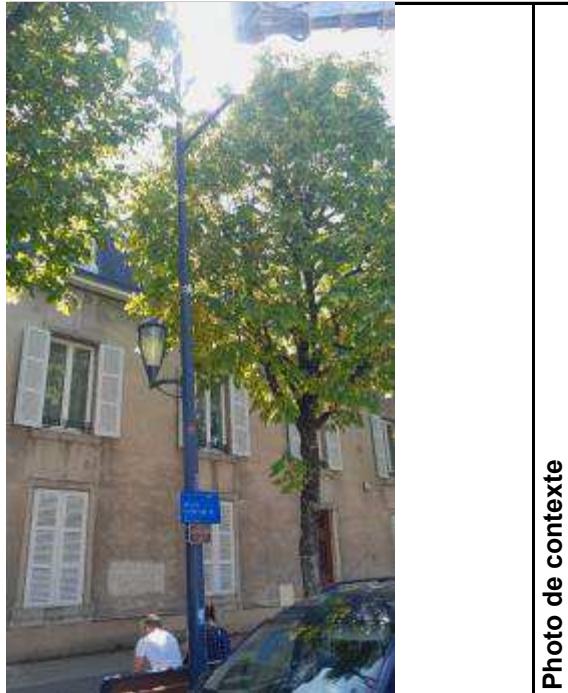
Identification de la caméra :	Caméra N° : 27
Type de caméra :	Caméra Fixe
Infrarouge :	Oui
Transmission :	Radio
Type d'alimentation :	POE ok

Contrôle extérieur :	Bon état
Etat du support :	Bon état
Nettoyage :	Nettoyage ok

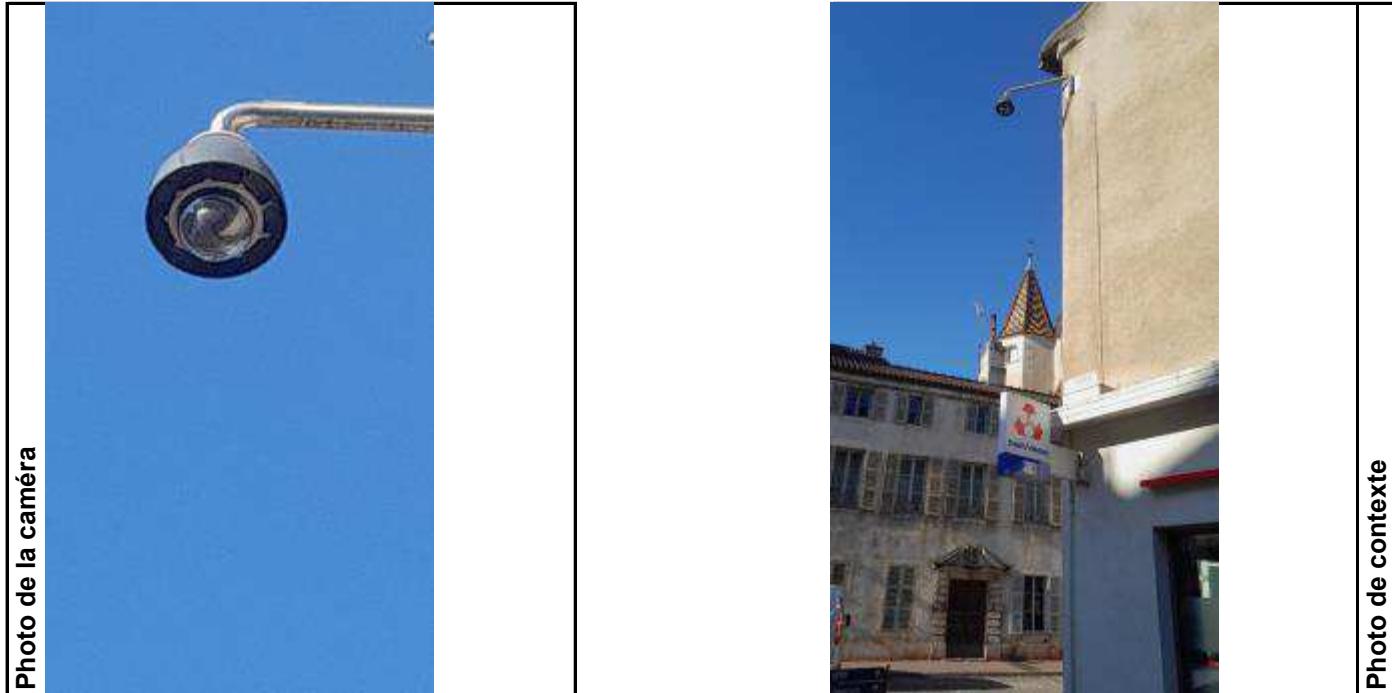
Identification de la caméra :	Caméra N° : 28
Type de caméra :	Dôme PTZ
Infrarouge :	Non
Transmission :	Ethernet
Type d'alimentation :	Disjoncteur ok, Alimentation ok

Contrôle extérieur :	Bon état
Etat du support :	Bon état
Nettoyage :	Nettoyage ok

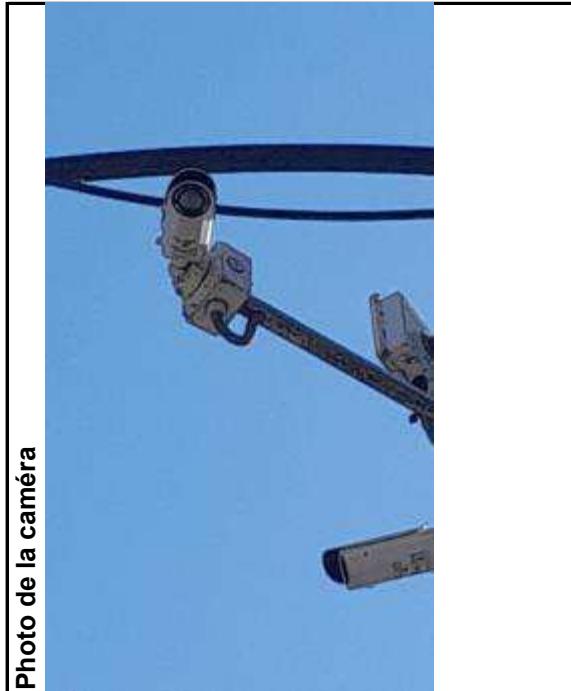
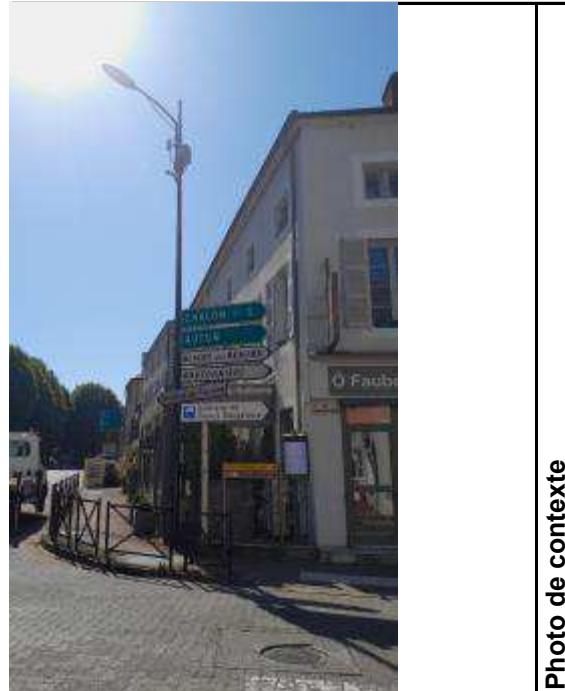
Identification de la caméra :	Caméra N° : 29.1
Type de caméra :	Caméra Fixe
Infrarouge :	Oui
Transmission :	Radio
Type d'alimentation :	POE ok

Contrôle extérieur :	Bon état
Etat du support :	Bon état
Nettoyage :	Nettoyage ok

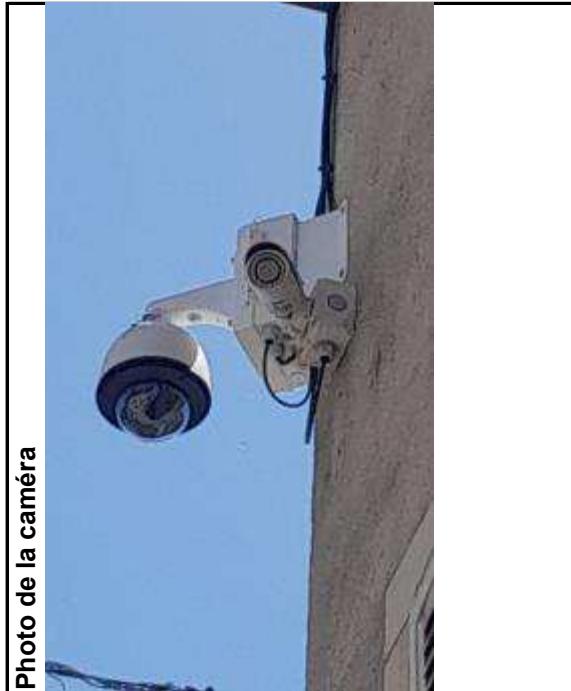
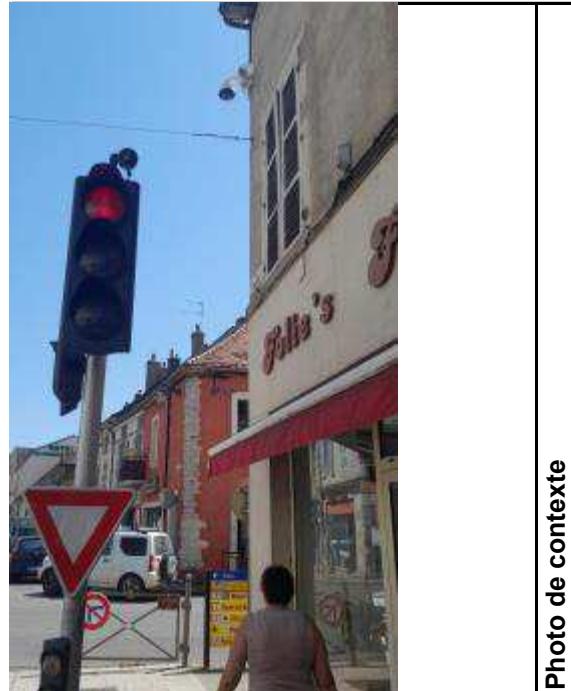
Contrôle extérieur :	Bon état
Etat du support :	Bon état
Nettoyage :	Nettoyage ok
