**PPP ECLAIRAGE PUBLIC
RAPPORTS D'ACTIVITE 2022 ET 2023**

CONSEIL MUNICIPAL DU 19 SEPTEMBRE 2024

Annexe à la délibération CM-24-116

RAPPORT ANNUEL 2022

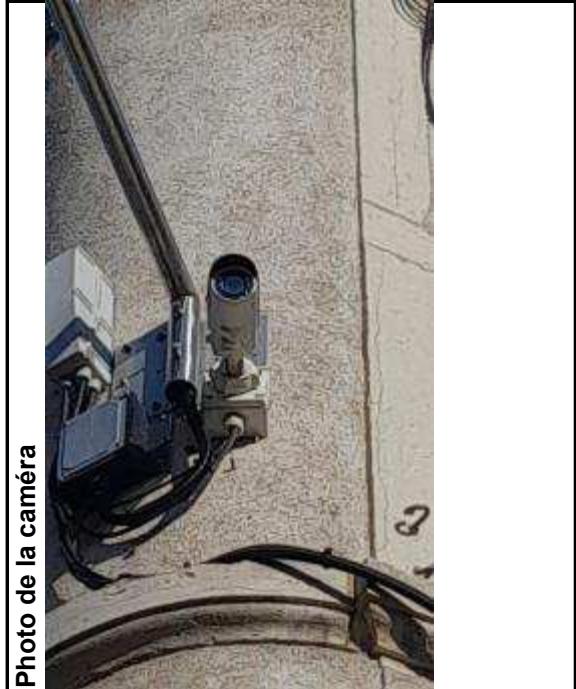
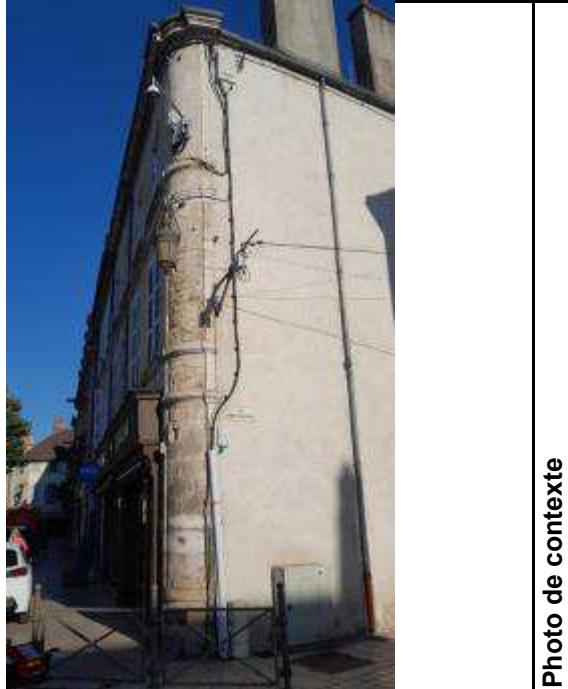
Identification de la caméra :	Caméra N° : 46
Type de caméra :	Caméra Fixe
Infrarouge :	Oui
Transmission :	Ethernet
Type d'alimentation :	POE ok

Contrôle extérieur :	Bon état
Etat du support :	Bon état
Nettoyage :	Nettoyage ok

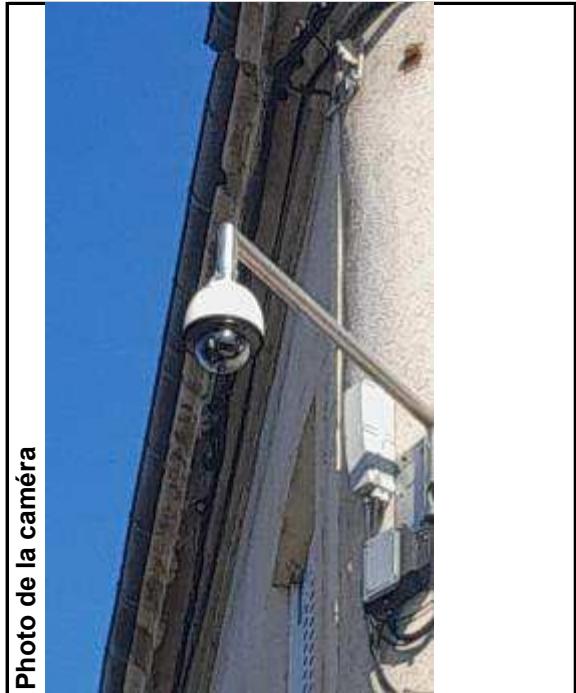
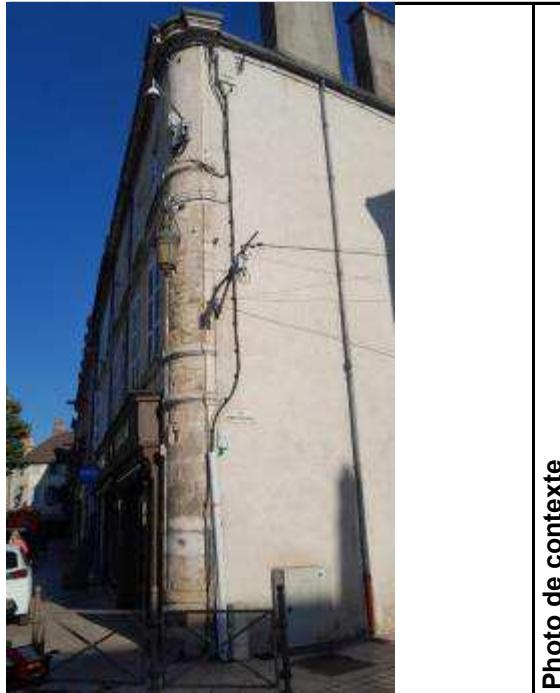
Identification de la caméra :	Caméra N° : 47
Type de caméra :	Dôme PTZ
Infrarouge :	Non
Transmission :	Ethernet
Type d'alimentation :	POE ok

Contrôle extérieur :	Bon état
Etat du support :	Bon état
Nettoyage :	Nettoyage ok

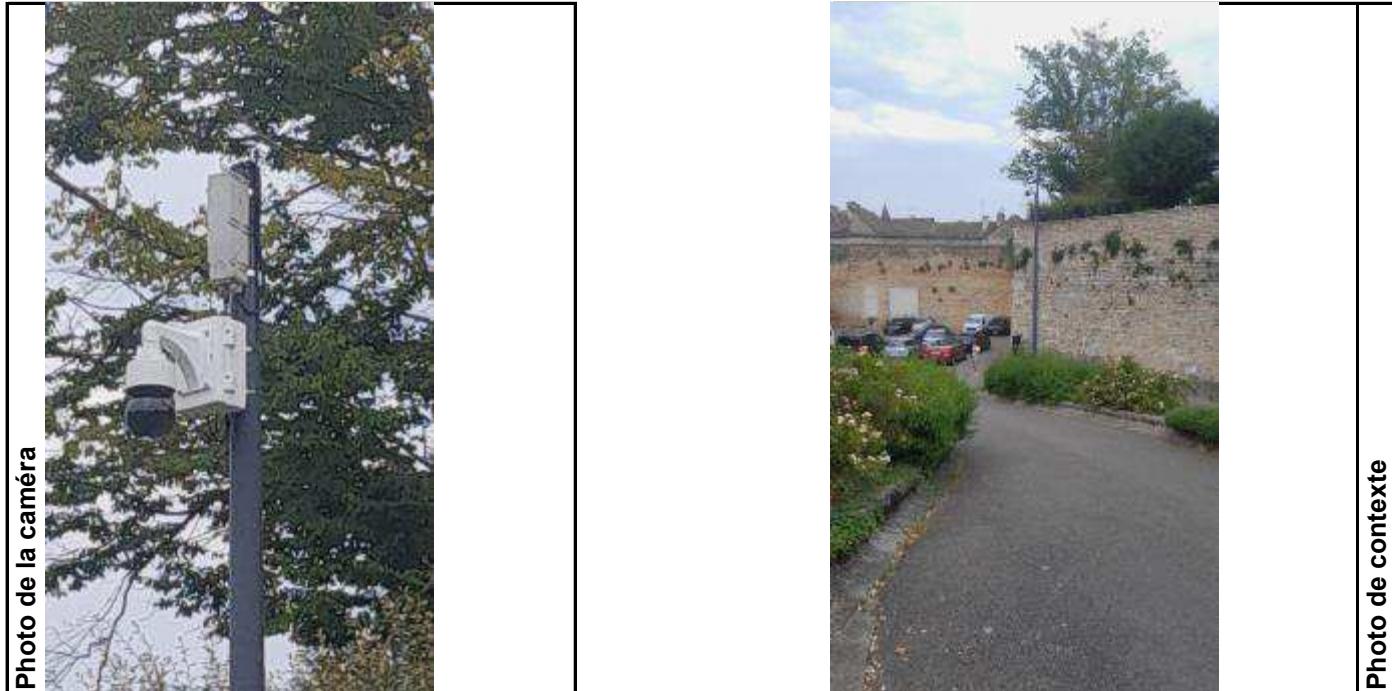
Identification de la caméra :	Caméra N° : 48
Type de caméra :	Dôme PTZ
Infrarouge :	Non
Transmission :	Ethernet
Type d'alimentation :	POE ok

Contrôle extérieur :	Bon état
Etat du support :	Bon état
Nettoyage :	Nettoyage ok

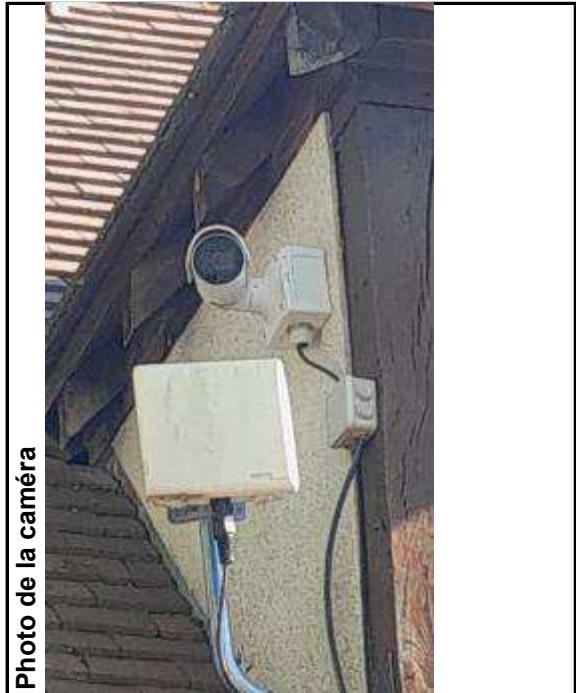
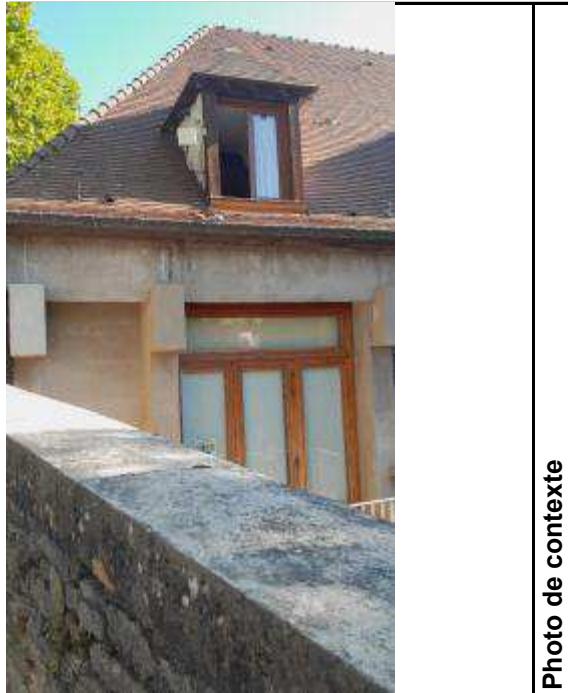
Identification de la caméra :	Caméra N° : 50
Type de caméra :	Caméra Fixe
Infrarouge :	Oui
Transmission :	Ethernet
Type d'alimentation :	POE ok

Contrôle extérieur :	Bon état
Etat du support :	Bon état
Nettoyage :	Nettoyage ok

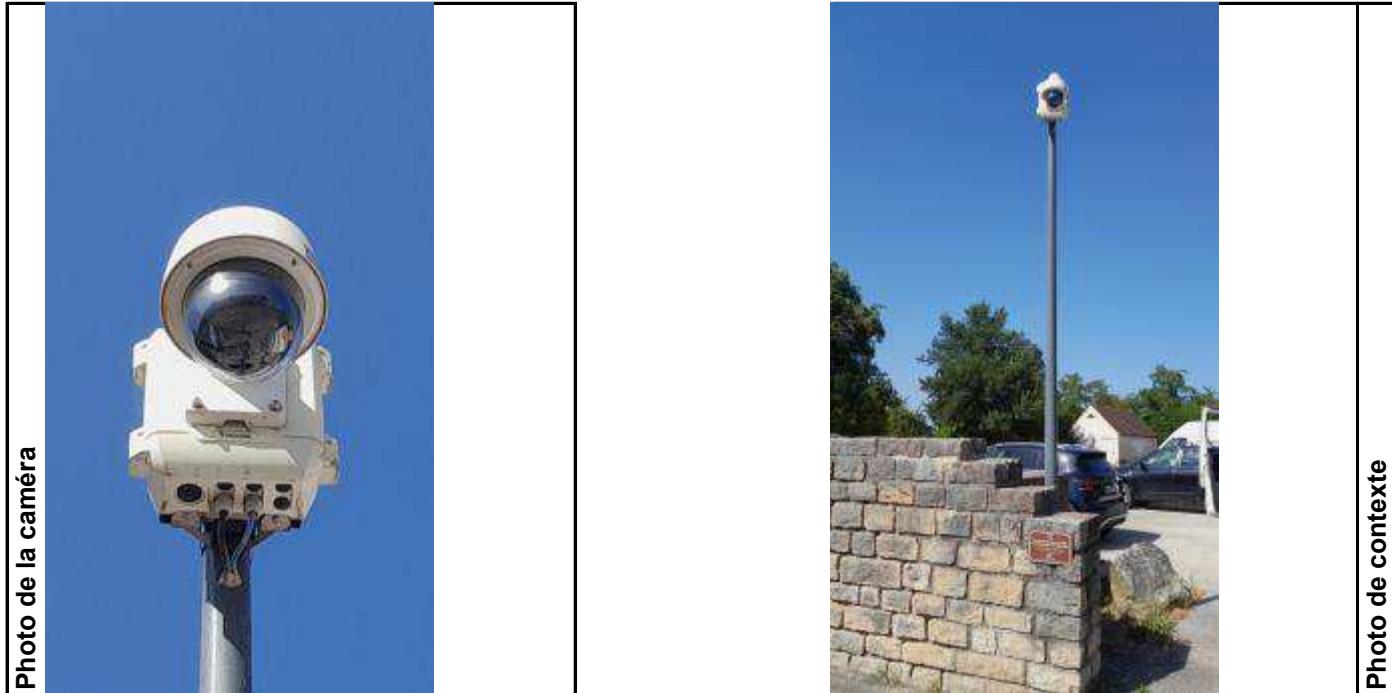
Identification de la caméra :	Caméra N° : 51
Type de caméra :	Dôme PTZ
Infrarouge :	Non
Transmission :	Ethernet
Type d'alimentation :	Disjoncteur ok, Alimentation ok

Contrôle extérieur :	Bon état
Etat du support :	Bon état
Nettoyage :	Nettoyage ok

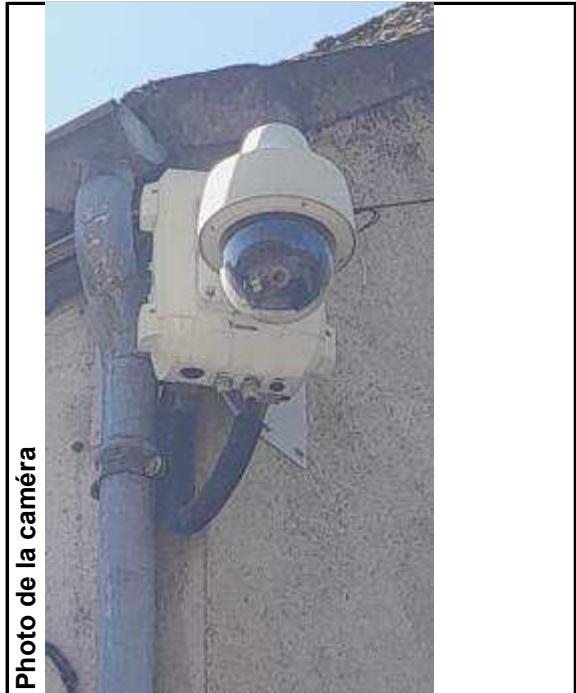
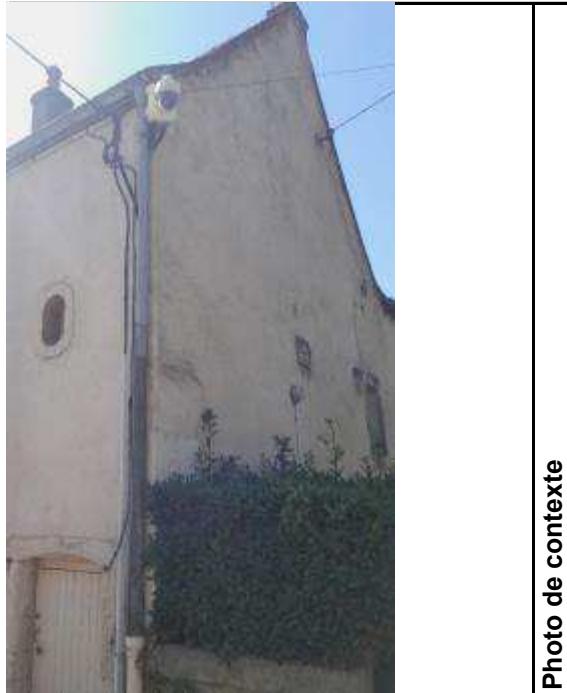
Identification de la caméra :	Caméra N° : 52
Type de caméra :	Dôme PTZ
Infrarouge :	Non
Transmission :	Ethernet
Type d'alimentation :	POE ok

Contrôle extérieur :	Bon état
Etat du support :	Bon état
Nettoyage :	Nettoyage ok

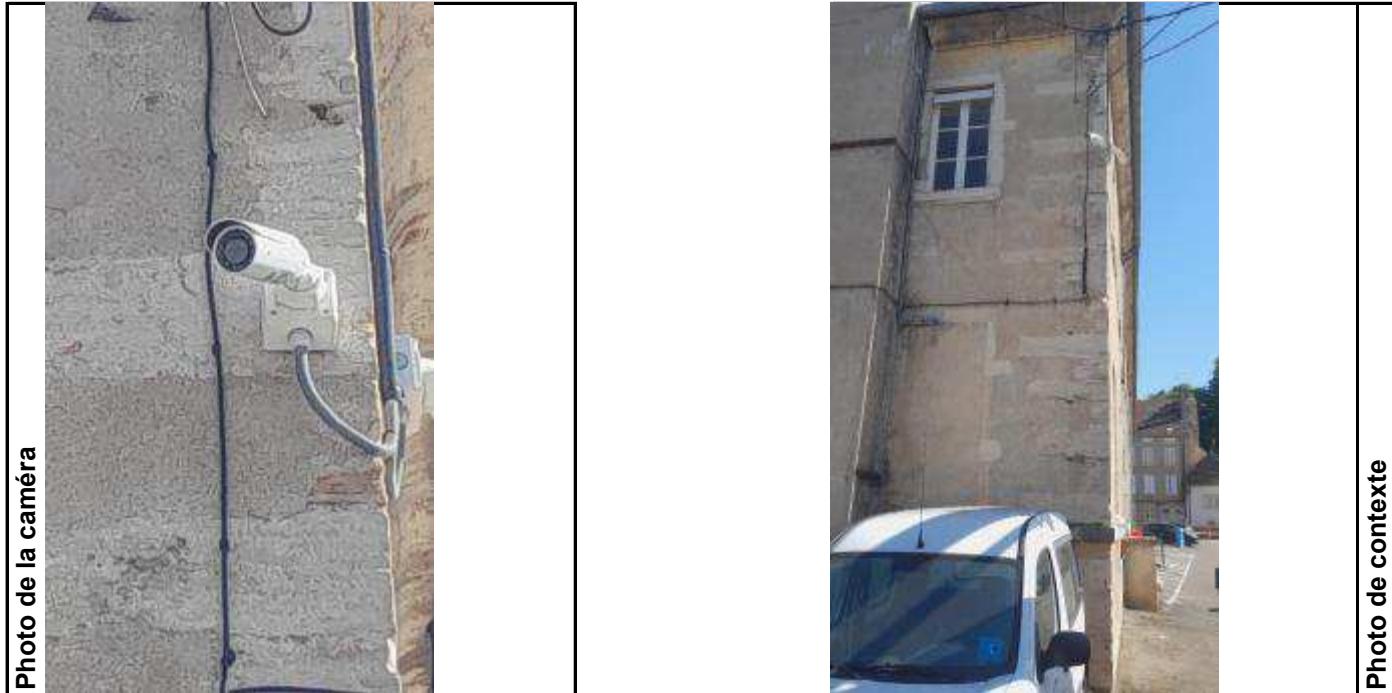
Identification de la caméra :	Caméra N° : 53.1
Type de caméra :	Caméra Fixe
Infrarouge :	Oui
Transmission :	Ethernet
Type d'alimentation :	POE ok

Contrôle extérieur :	Bon état
Etat du support :	Bon état
Nettoyage :	Nettoyage ok

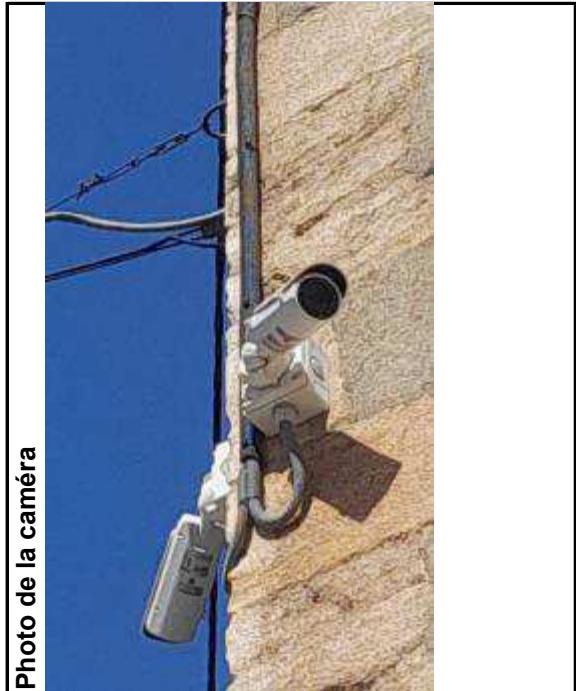
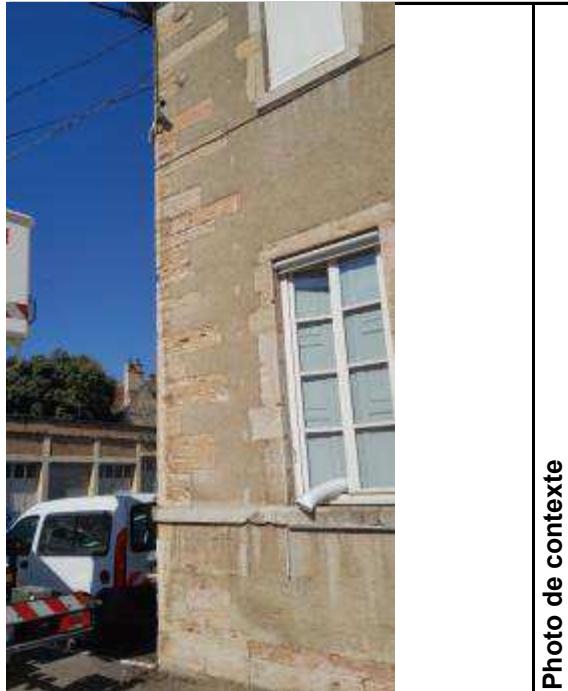
Identification de la caméra :	Caméra N° : 53.2
Type de caméra :	Caméra Fixe
Infrarouge :	Oui
Transmission :	Ethernet
Type d'alimentation :	POE ok

Contrôle extérieur :	Bon état
Etat du support :	Bon état
Nettoyage :	Nettoyage ok

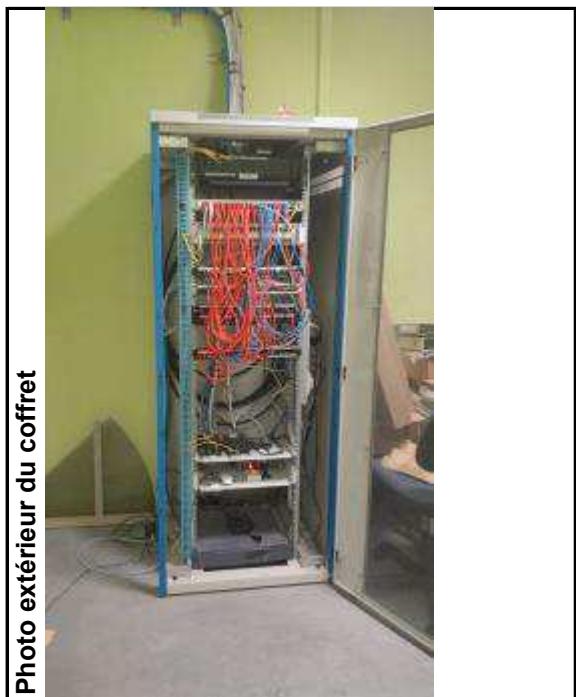
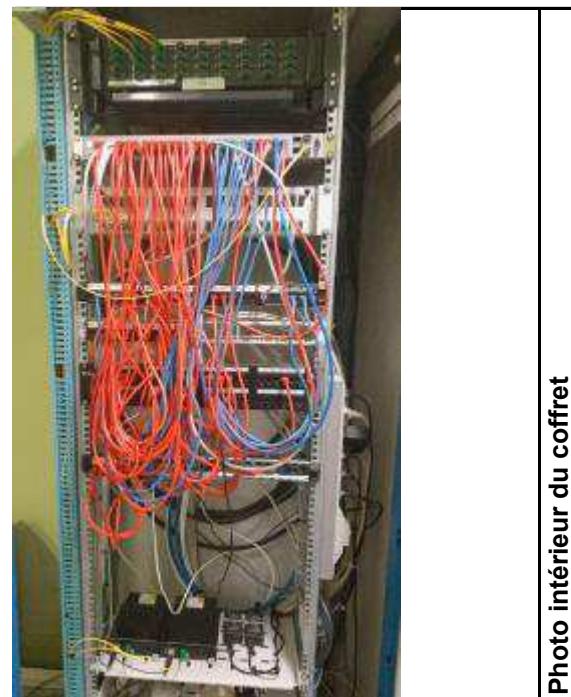
Identification du coffret :	Coffret / Baie : Baie bibliothèque
Type de coffret :	
Localisation :	Beaune
Implantation :	
Vérifications	
Contrôle extérieur :	Bon état
Etat du support :	Pas de support
Vérification de l'alimentation :	Disjoncteur de tête ok
Test des différentiels :	Test ok
Accès	
Type d'accès / Verrouillage

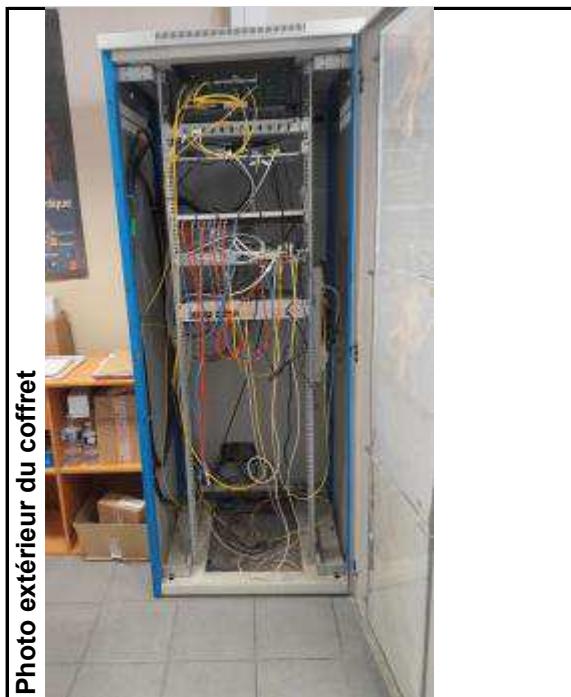
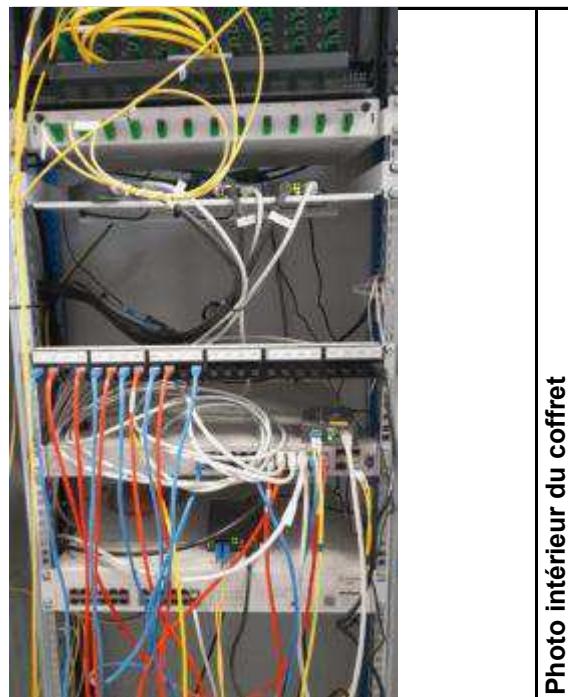
Identification du coffret :	Coffret / Baie : Baie des halles
Type de coffret :	
Localisation :	Beaune
Implantation :	
Vérifications	
Contrôle extérieur :	Bon état
Etat du support :	Pas de support
Vérification de l'alimentation :	Disjoncteur de tête ok
Test des différentiels :	Test ok
Accès	
Type d'accès / Verrouillage

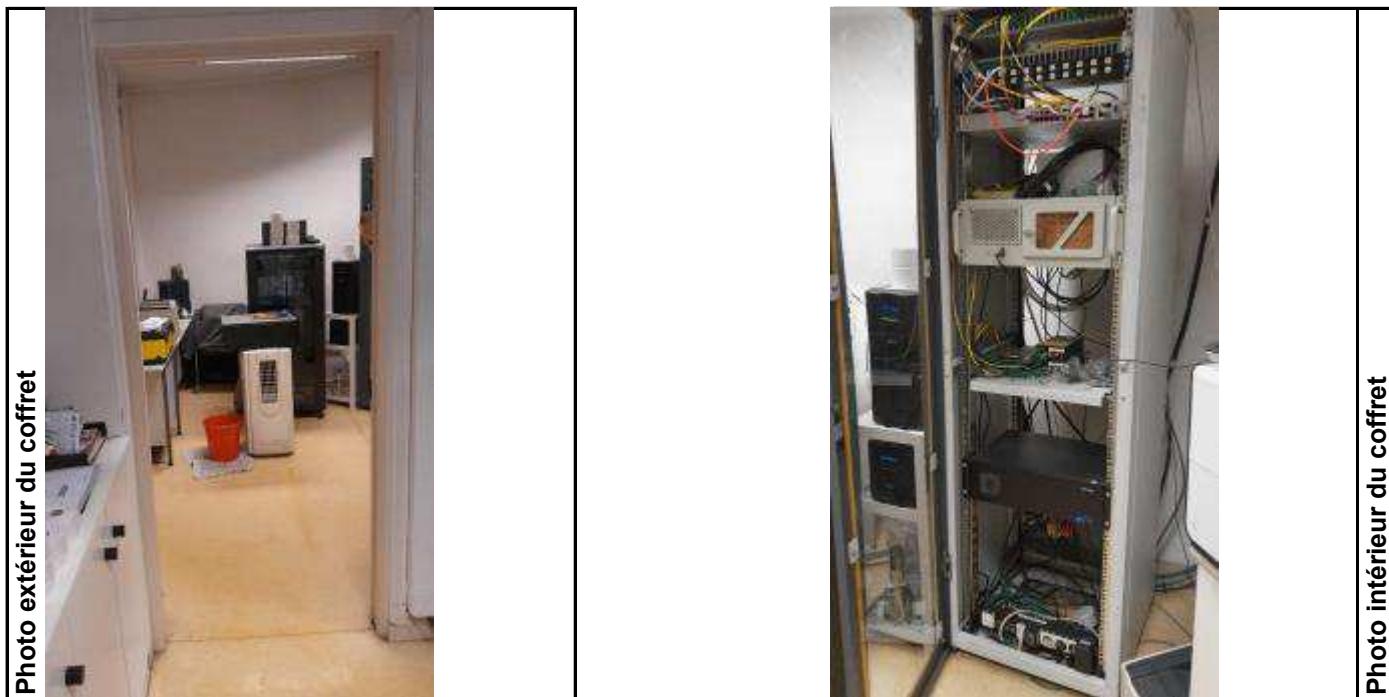
Identification du coffret :	Coffret / Baie : Baie st etienne
Type de coffret :	
Localisation :	Beaune
Implantation :	
Vérifications	
Contrôle extérieur :	Bon état
Etat du support :	Pas de support
Vérification de l'alimentation :	Disjoncteur de tête ok
Test des différentiels :	Test ok
Accès	
Type d'accès / Verrouillage	Clé marque spécifique

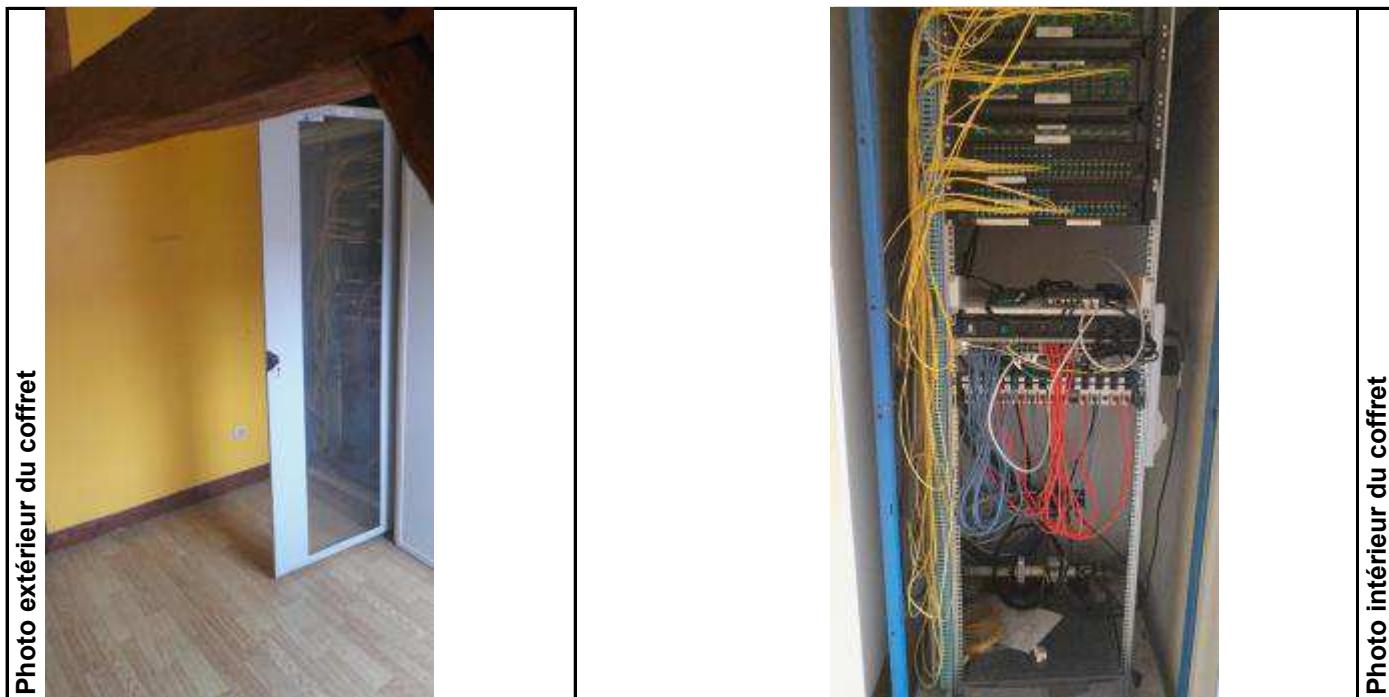
Identification du coffret :	Coffret / Baie : bureaux des associations
Type de coffret :	
Localisation :	Beaune
Implantation :	
Vérifications	
Contrôle extérieur :	Bon état
Etat du support :	Pas de support
Vérification de l'alimentation :	Disjoncteur de tête ok
Test des différentiels :	Test ok
Accès	
Type d'accès / Verrouillage

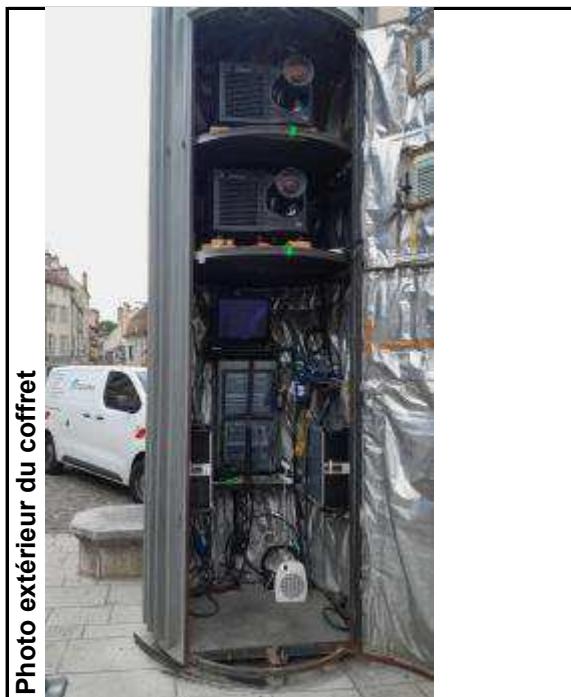
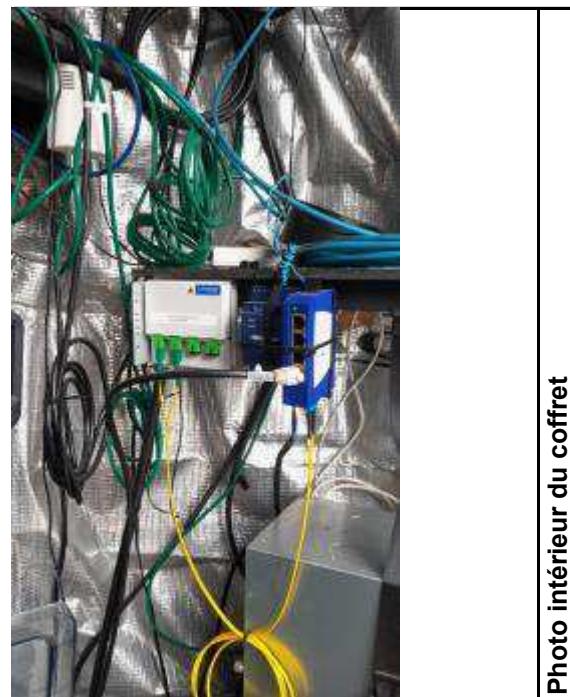
Identification du coffret :	Coffret / Baie : Totem leclerc
Type de coffret :	
Localisation :	Beaune
Implantation :	
Vérifications	
Contrôle extérieur :	Bon état
Etat du support :	Pas de support
Vérification de l'alimentation :	Disjoncteur de tête ok
Test des différentiels :	Test ok
Accès	
Type d'accès / Verrouillage	Clé marque spécifique

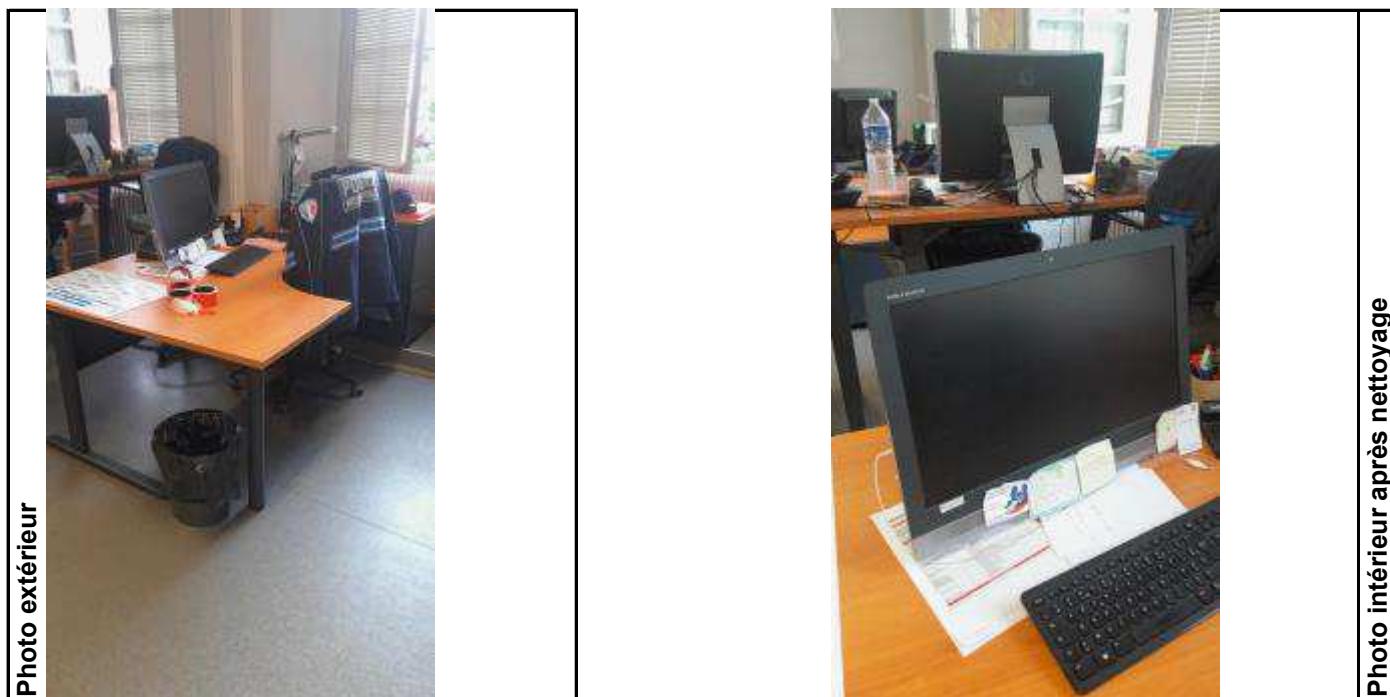
Identification du poste :	pc client
Type :	Poste opérateur
Localisation :

Résultat des vérifications	
Contrôle extérieur :	Bon état
Alimentation :	OK
Système de stockage :	Ok
Etat du RAID :	RAID OK
Capacité stockage :

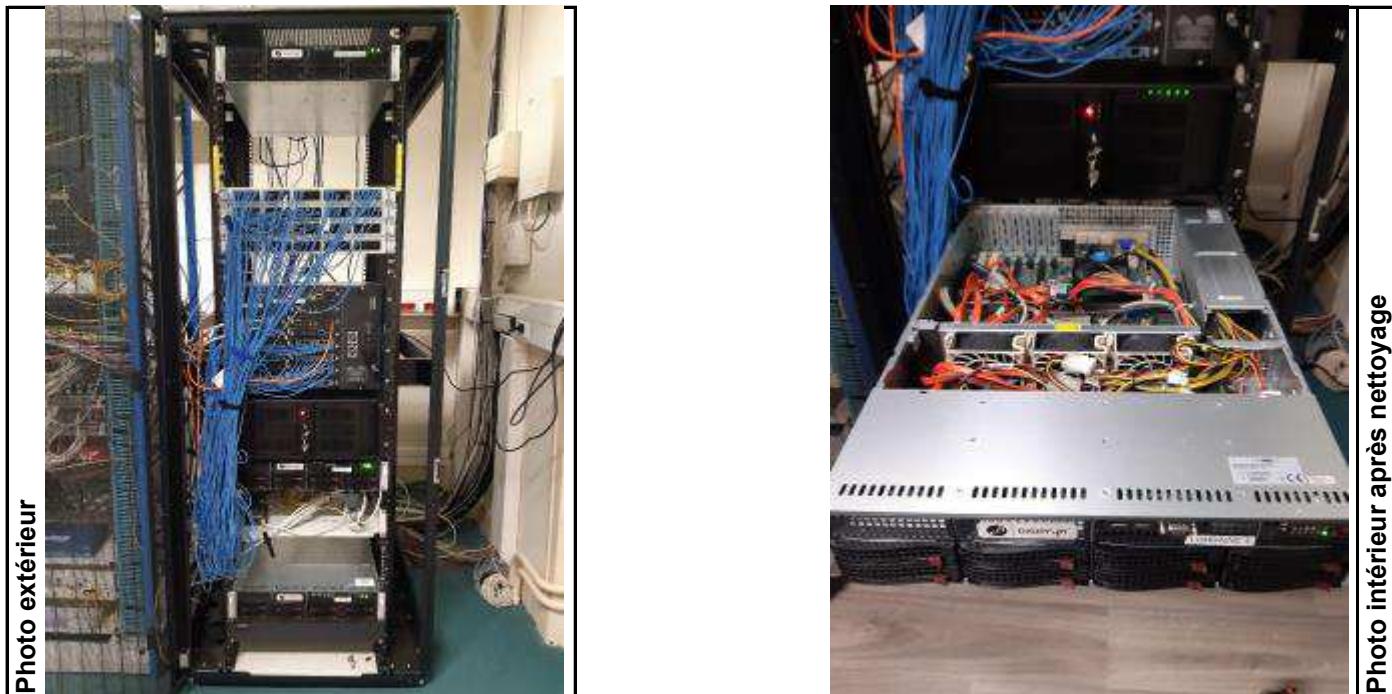
Identification du poste :	Serveur Lorraine IP4
Type :	Archiveur
Localisation :

Résultat des vérifications	
Contrôle extérieur :	Bon état
Alimentation :	OK
Système de stockage :	Ok
Etat du RAID :	Pas de RAID présent
Capacité stockage :

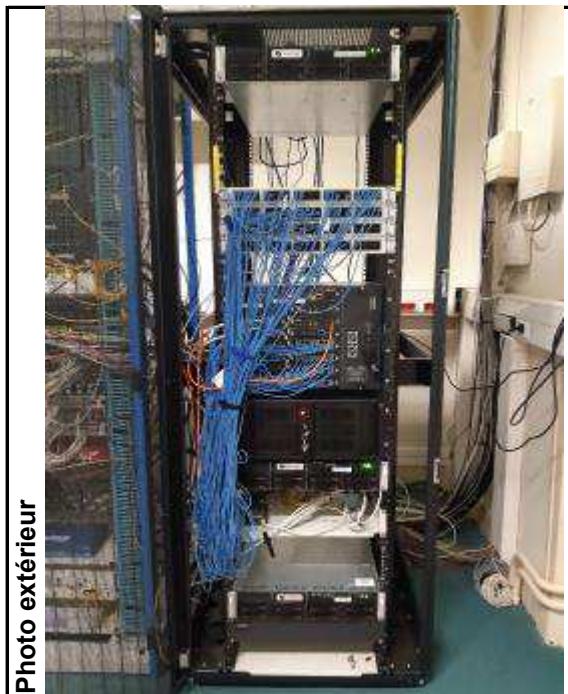
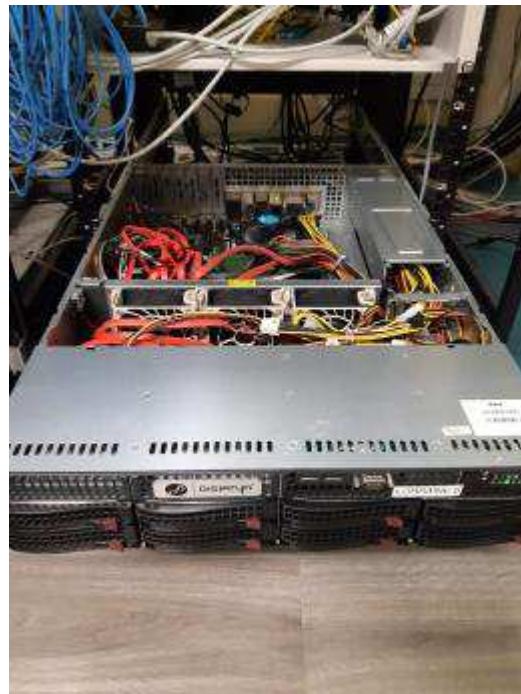
Identification du poste :	Serveur Lorraine IP5
Type :	Serveur
Localisation :

Résultat des vérifications	
Contrôle extérieur :	Bon état
Alimentation :	OK
Système de stockage :	Ok
Etat du RAID :	Pas de RAID présent
Capacité stockage :

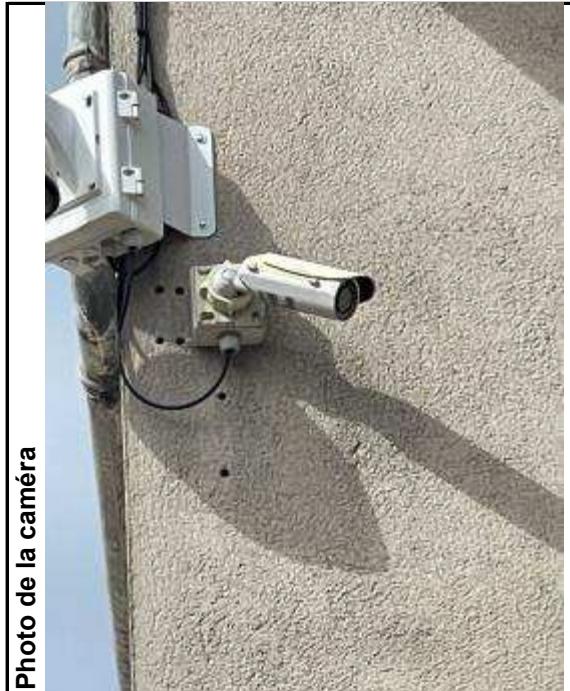
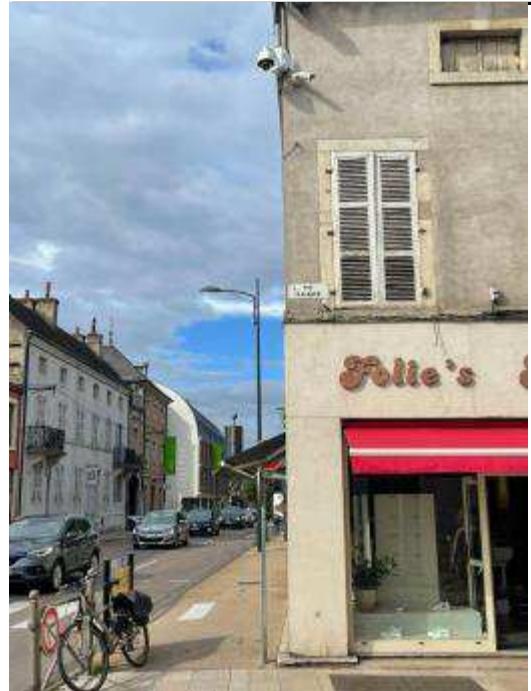
Identification de la caméra :	Caméra N° : 45 - Rue Alsace sortie centre
Type de caméra :	Caméra Bullet
Infrarouge :	Non
Transmission :	Radio
Type d'alimentation :	Disjoncteur ok, Alimentation ok

Contrôle extérieur :	Bon état
Etat du support :	Bon état
Nettoyage :	Nettoyage ok

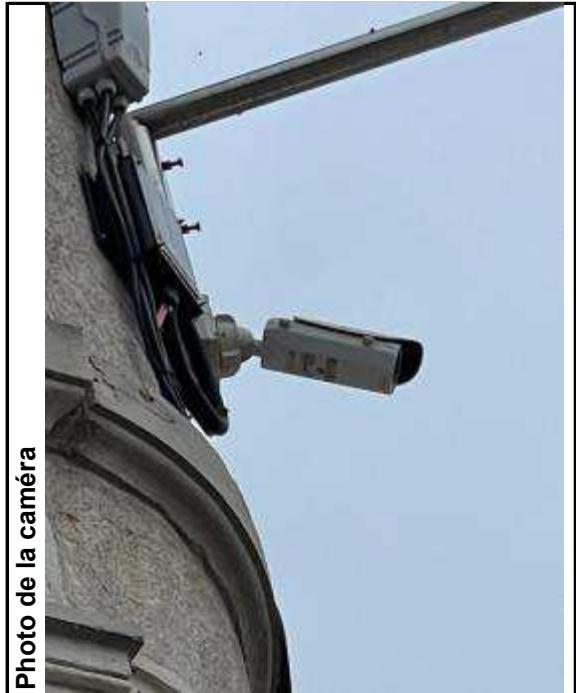
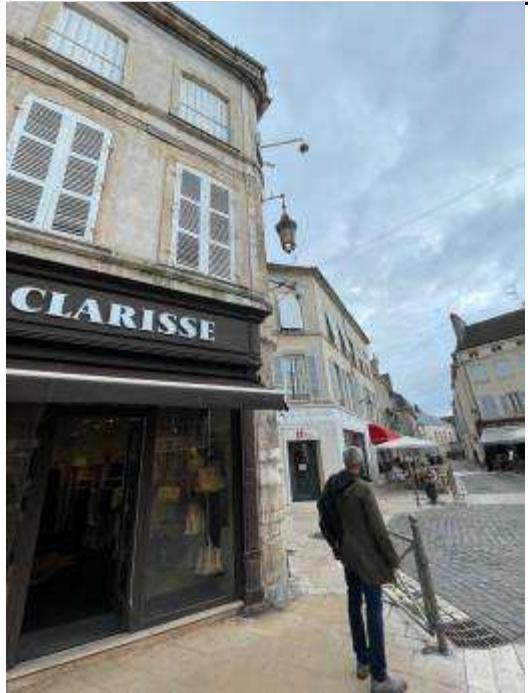
Identification de la caméra :	Caméra N° : 46 - Petite place Carnot
Type de caméra :	Caméra Bullet
Infrarouge :	Oui
Transmission :	Radio
Type d'alimentation :	Disjoncteur ok, POE ok , Alimentation ok

Contrôle extérieur :	Bon état
Etat du support :	Bon état
Nettoyage :	Nettoyage ok

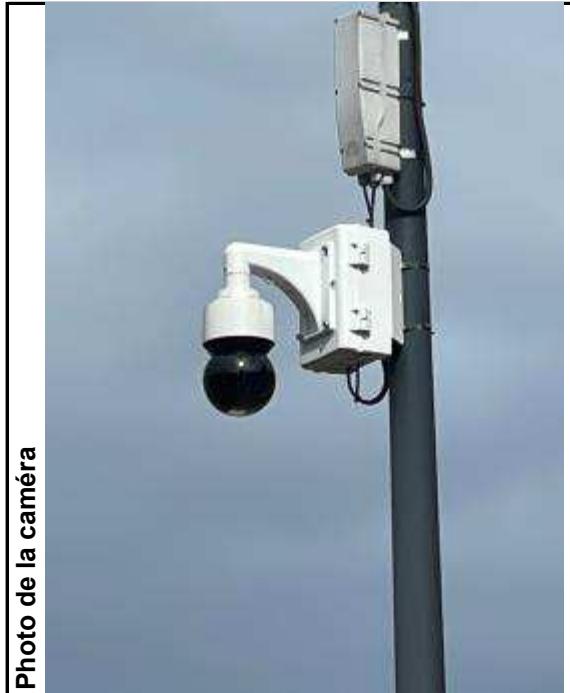
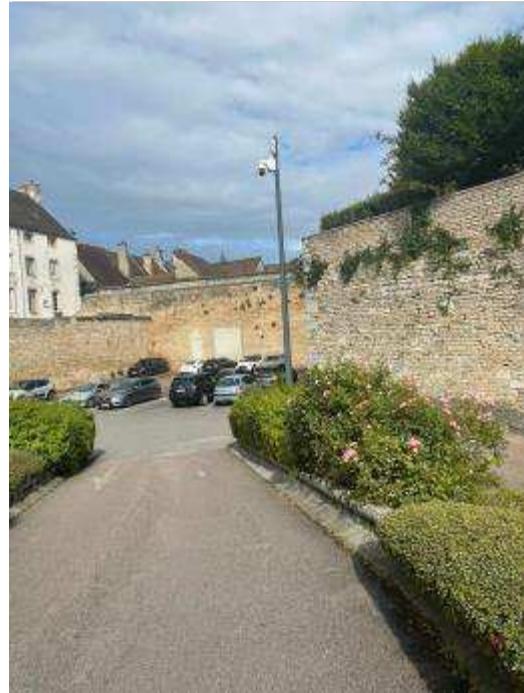
Identification de la caméra :	Caméra N° : 48 - Parking Saint Jean
Type de caméra :	Dôme PTZ
Infrarouge :	Oui
Transmission :	Coaxial sur IP
Type d'alimentation :	Disjoncteur ok, POE ok , Alimentation ok

Contrôle extérieur :	Bon état
Etat du support :	Bon état
Nettoyage :	Nettoyage ok

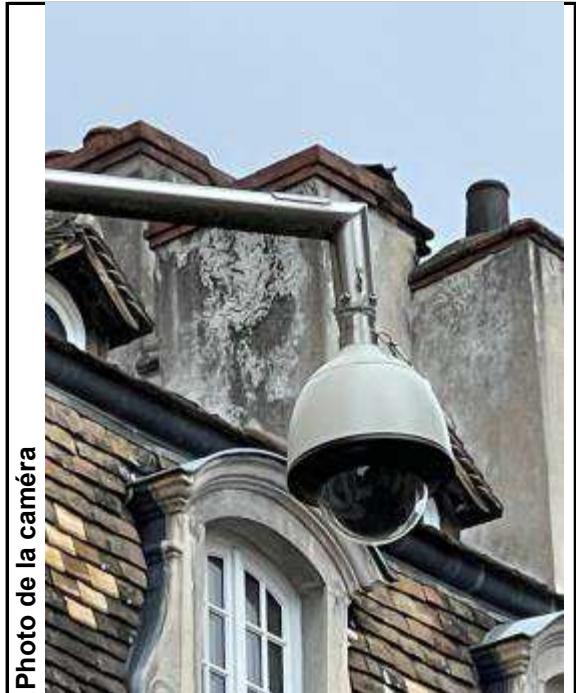
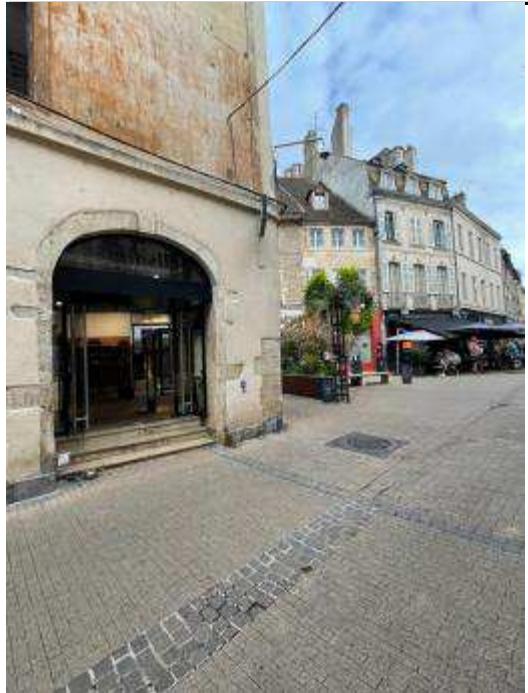
Identification de la caméra :	Caméra N° : 49 - Dôme Monge-Carnot
Type de caméra :	Dôme PTZ
Infrarouge :	Oui
Transmission :	Fibre optique
Type d'alimentation :	Disjoncteur ok, Alimentation ok

Contrôle extérieur :	Bon état
Etat du support :	Bon état
Nettoyage :	Nettoyage ok

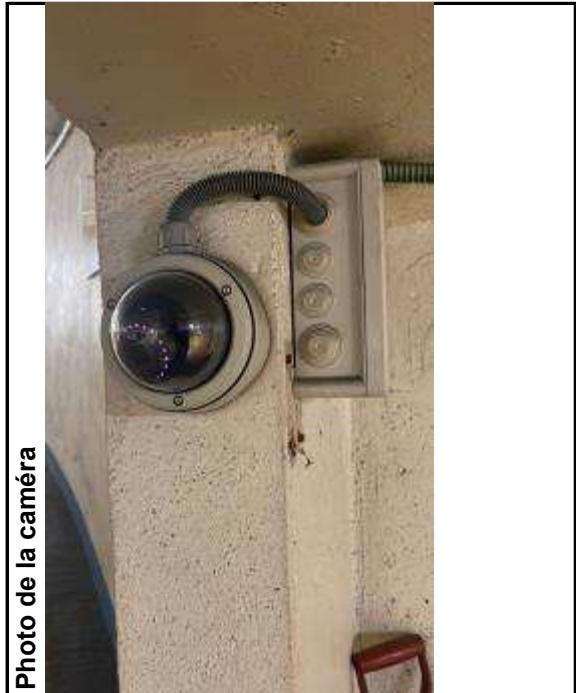
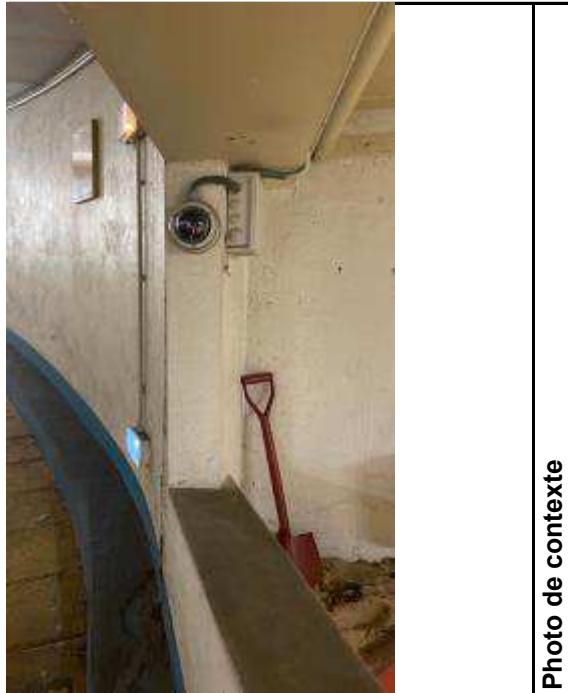
Contrôle extérieur :	Bon état
Etat du support :	Bon état
Nettoyage :	Nettoyage ok

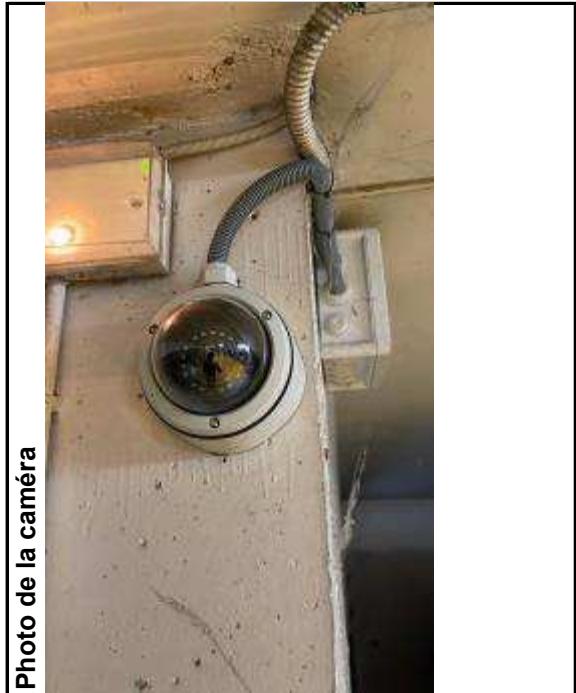
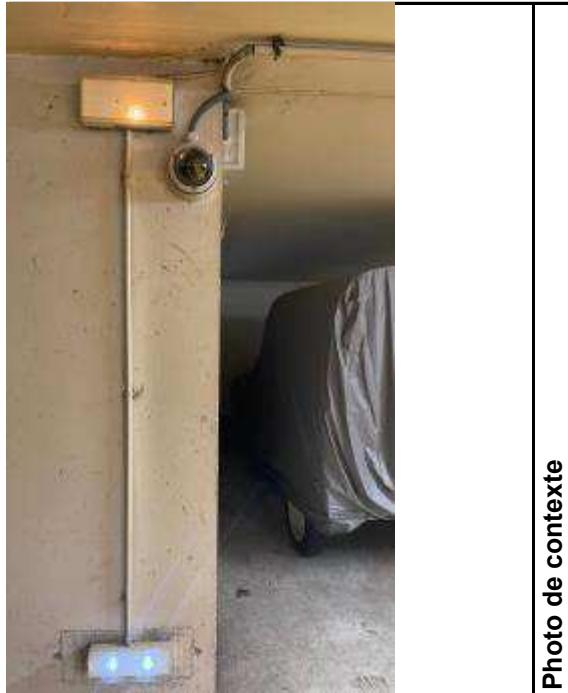
Identification de la caméra :	Caméra N° : St Etienne 4
Type de caméra :	Mini-Dôme
Infrarouge :	Non
Transmission :	Coaxial sur IP
Type d'alimentation :	Disjoncteur ok, Alimentation ok

Contrôle extérieur :	Bon état
Etat du support :	Bon état
Nettoyage :	Nettoyage ok

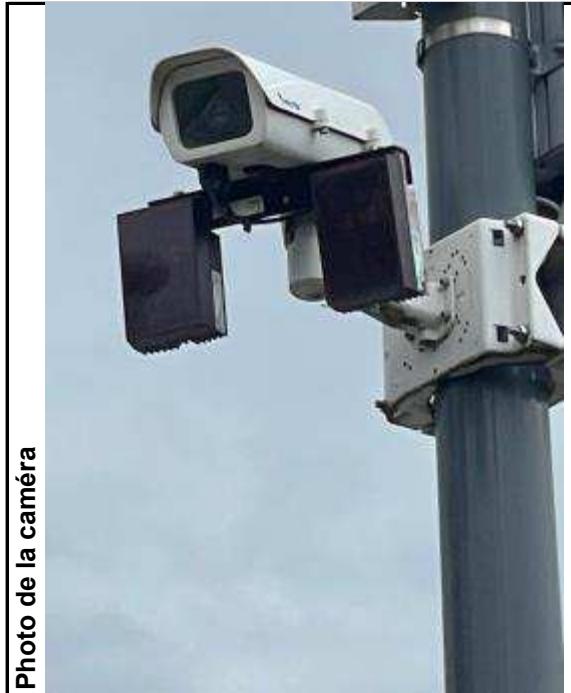
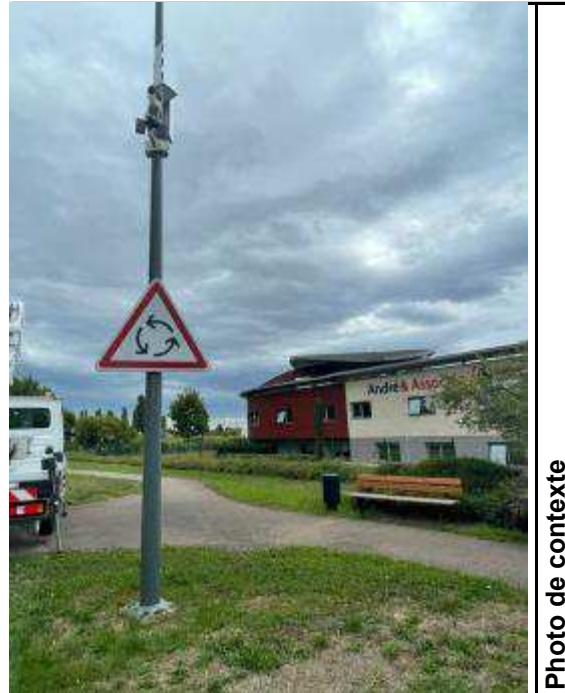
Identification de la caméra :	Caméra N° : VPI CH DE GAULLE
Type de caméra :	Caméra Fixe
Infrarouge :	Non
Transmission :	Radio
Type d'alimentation :	Disjoncteur ok, POE ok , Alimentation ok

Contrôle extérieur :	Bon état
Etat du support :	Bon état
Nettoyage :	Nettoyage ok

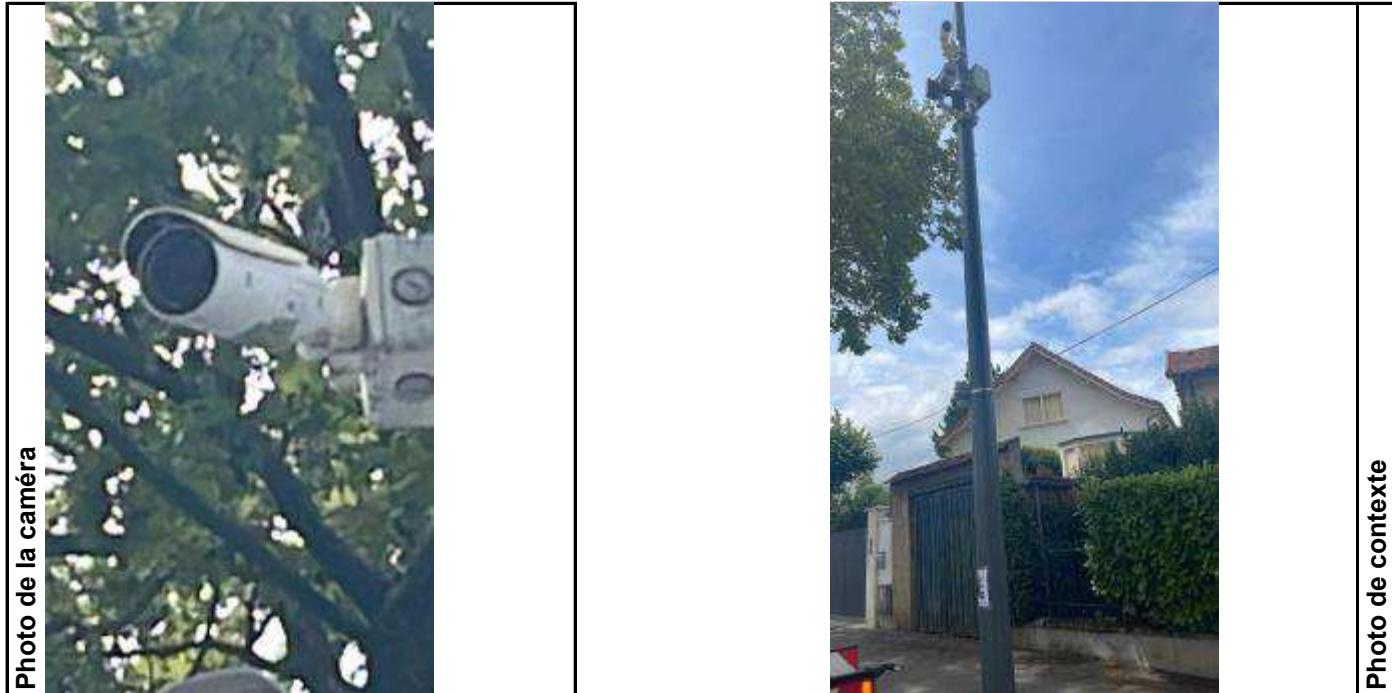
Identification de la caméra :	Caméra N° : VPI POMMARD
Type de caméra :	Caméra Bullet
Infrarouge :	Oui
Transmission :	Radio
Type d'alimentation :	Disjoncteur ok, POE ok , Alimentation ok

Contrôle extérieur :	Bon état
Etat du support :	Bon état
Nettoyage :	Nettoyage ok

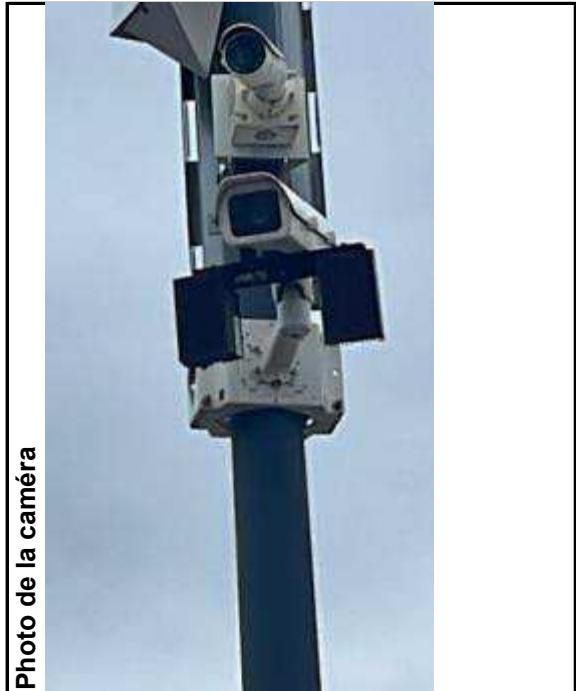
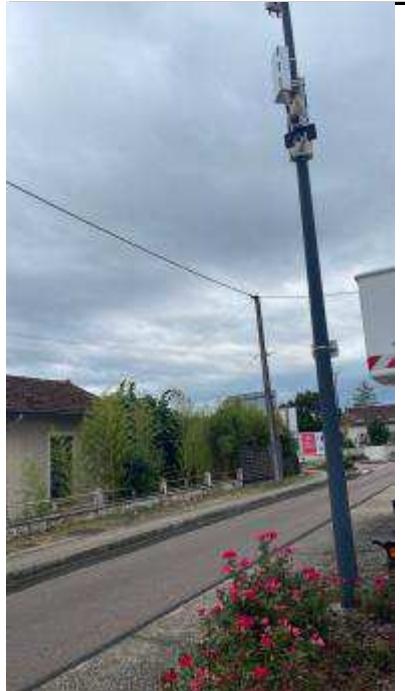
Identification de la caméra :	Caméra N° : VPI RTE SEURRE
Type de caméra :	Caméra Fixe
Infrarouge :	Oui
Transmission :	Radio
Type d'alimentation :	Disjoncteur ok, POE ok , Alimentation ok

Contrôle extérieur :	Bon état
Etat du support :	Bon état
Nettoyage :	Nettoyage ok
