**PPP ECLAIRAGE PUBLIC
RAPPORTS D'ACTIVITE 2022 ET 2023**

CONSEIL MUNICIPAL DU 19 SEPTEMBRE 2024

Annexe à la délibération CM-24-116

RAPPORT ANNUEL 2022

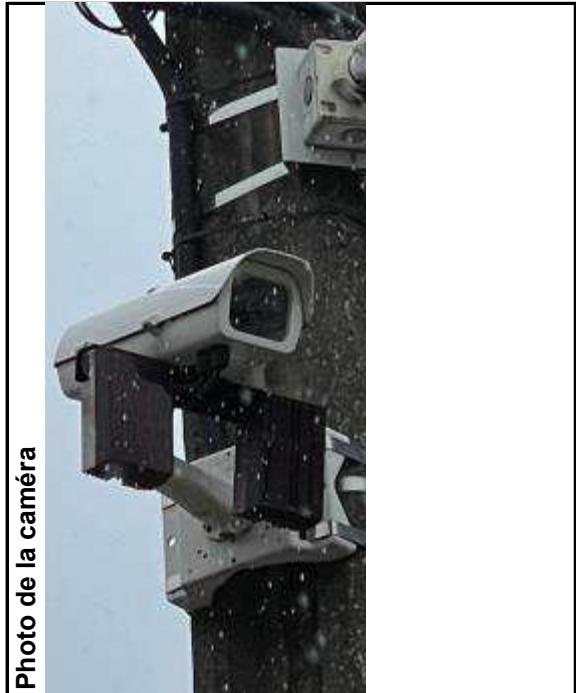
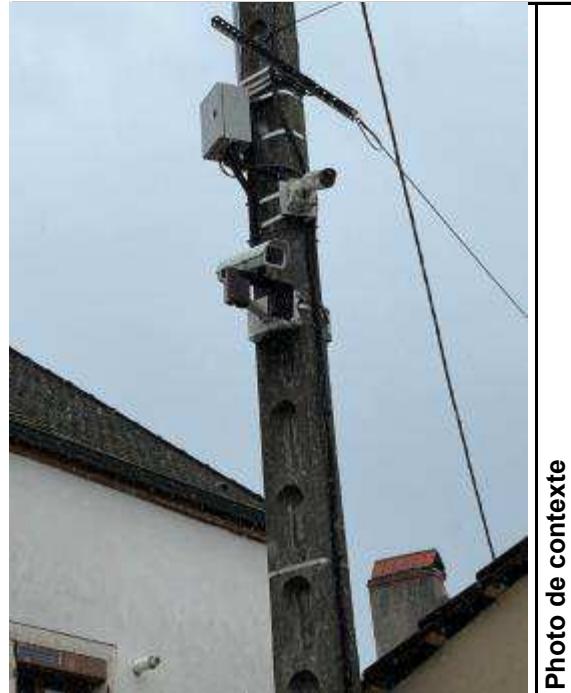
Identification de la caméra :	Caméra N° : VPI ST NICO
Type de caméra :	Caméra Bullet
Infrarouge :	Non
Transmission :	Radio
Type d'alimentation :	Disjoncteur ok, POE ok , Alimentation ok

Contrôle extérieur :	Bon état
Etat du support :	Bon état
Nettoyage :	Nettoyage ok

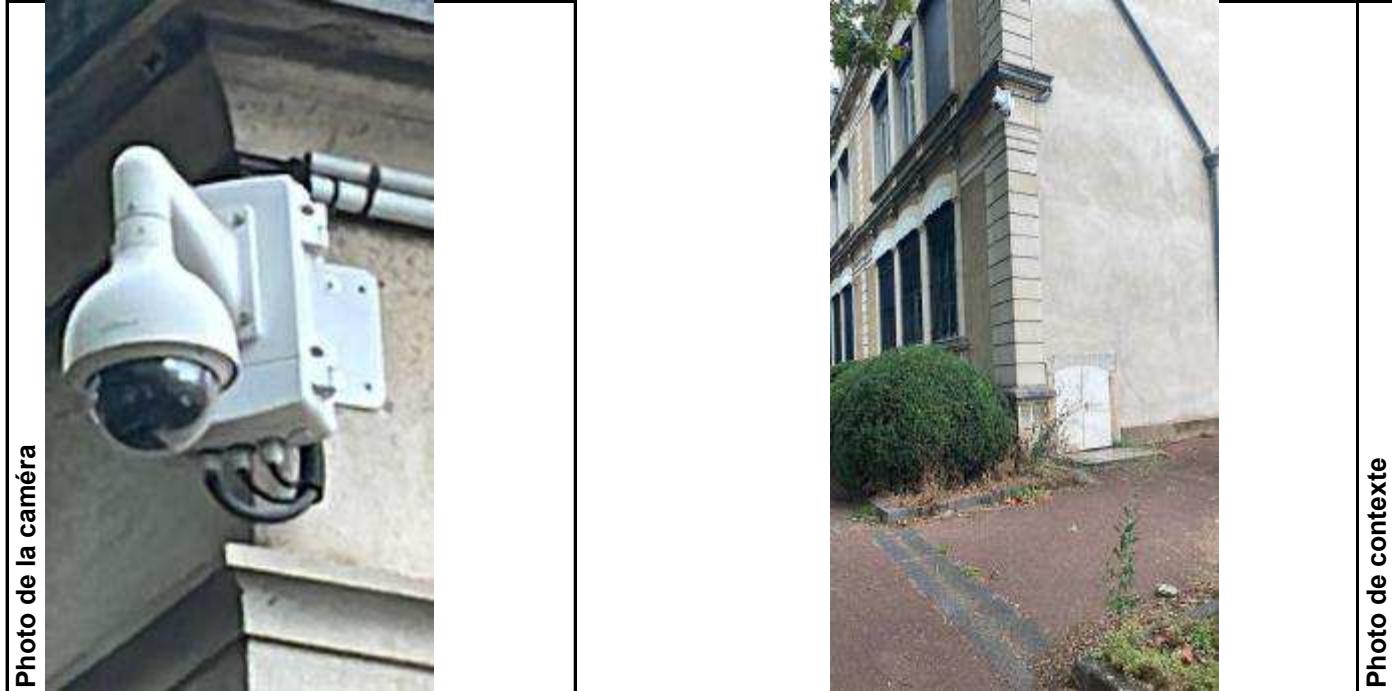
Identification de la caméra :	Caméra N° : 1 - Entrée Pk angle arrière
Type de caméra :	Dôme PTZ
Infrarouge :	Oui
Transmission :	Radio
Type d'alimentation :	Disjoncteur ok, POE ok , Alimentation ok

Contrôle extérieur :	Bon état
Etat du support :	Bon état
Nettoyage :	Nettoyage ok

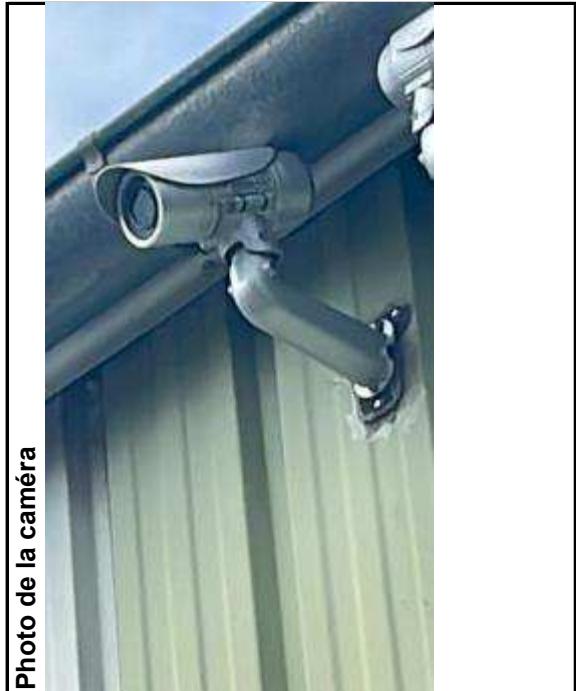
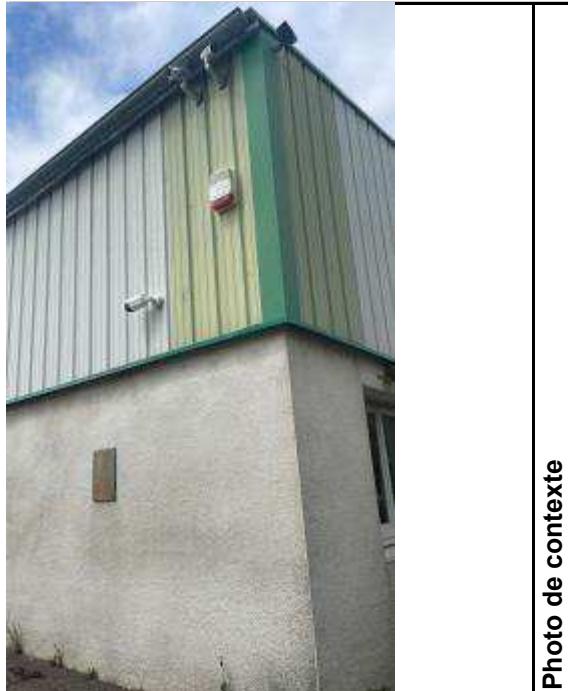
Contrôle extérieur :	Bon état
Etat du support :	Bon état
Nettoyage :	Nettoyage ok

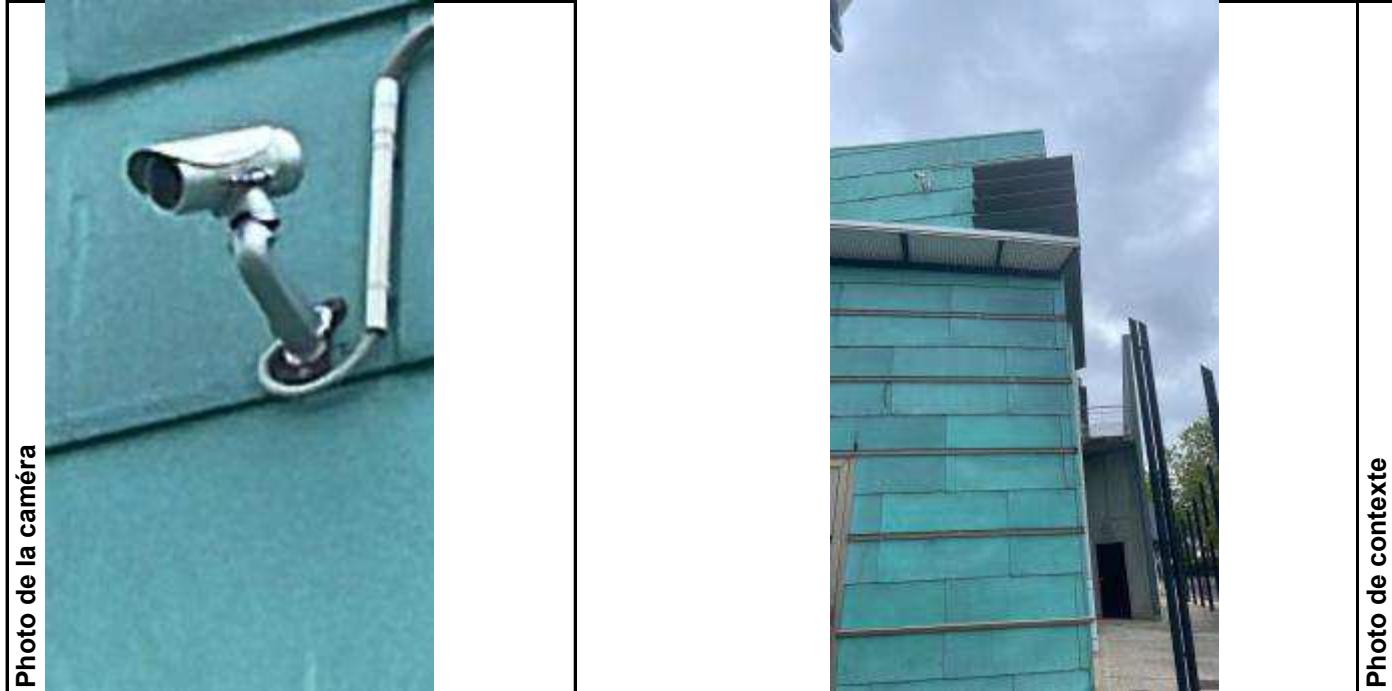
Identification de la caméra :	Caméra N° : 22.1 - Pk et terrain handball
Type de caméra :	Caméra Bullet
Infrarouge :	Non
Transmission :	Radio
Type d'alimentation :	Disjoncteur ok, POE ok , Alimentation ok

Contrôle extérieur :	Bon état
Etat du support :	Bon état
Nettoyage :	Nettoyage ok

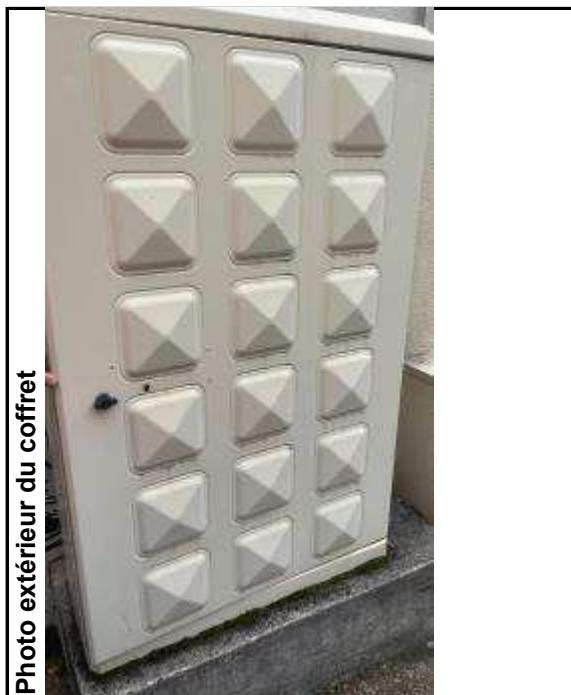
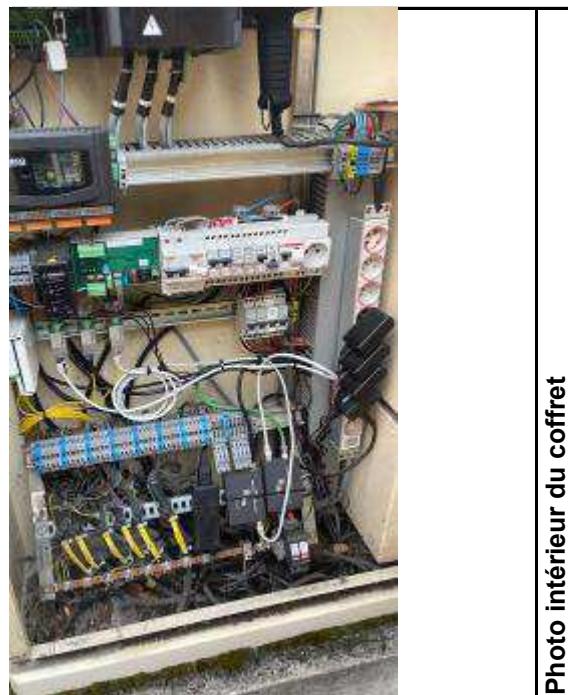
Identification du coffret :	Coffret / Baie : Armoire de feu Rue Alsace
Type de coffret :	Armoire de rue
Localisation :	Beaune
Implantation :	Sur bâtiment (façade)
Vérifications	
Contrôle extérieur :	Bon état
Etat du support :	Pas de support
Vérification de l'alimentation :	Alimentation OK
Test des différentiels :	Test ok
Accès	
Type d'accès / Verrouillage	Accessible sans moyen
	Clé marque spécifique

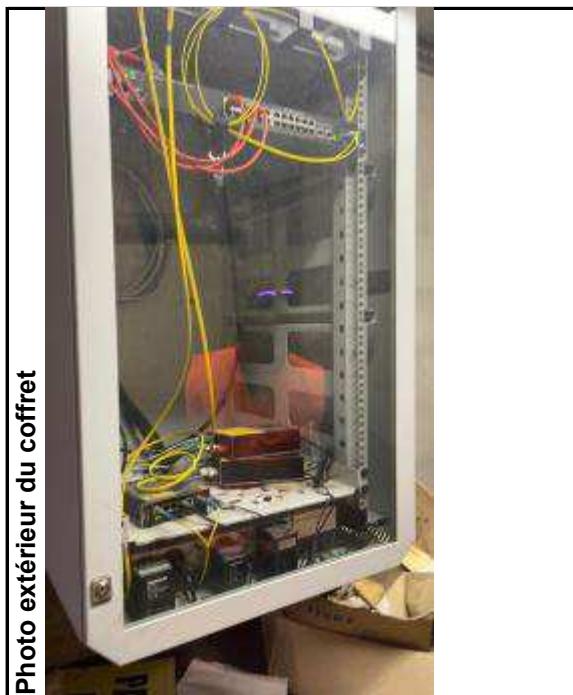
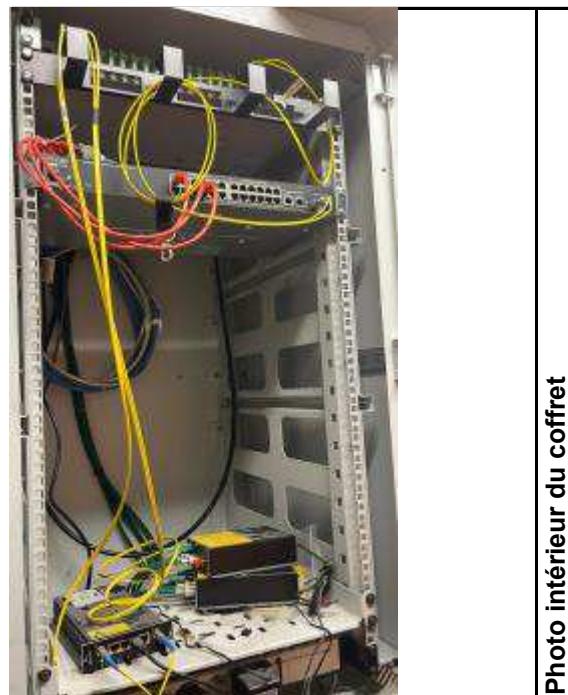
Identification du coffret :	Coffret / Baie : Baie Chancelier
Type de coffret :	Baie informatique
Localisation :	Beaune
Implantation :	Cave
Vérifications	
Contrôle extérieur :	Bon état
Etat du support :	Pas de support
Vérification de l'alimentation :	Alimentation OK
Test des différentiels :	Test ok
Accès	
Type d'accès / Verrouillage	Accessible sans moyen
	Clé marque spécifique

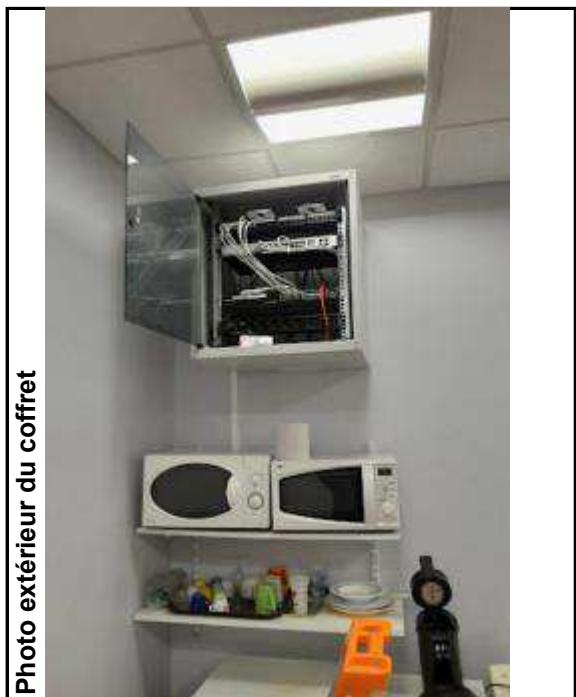
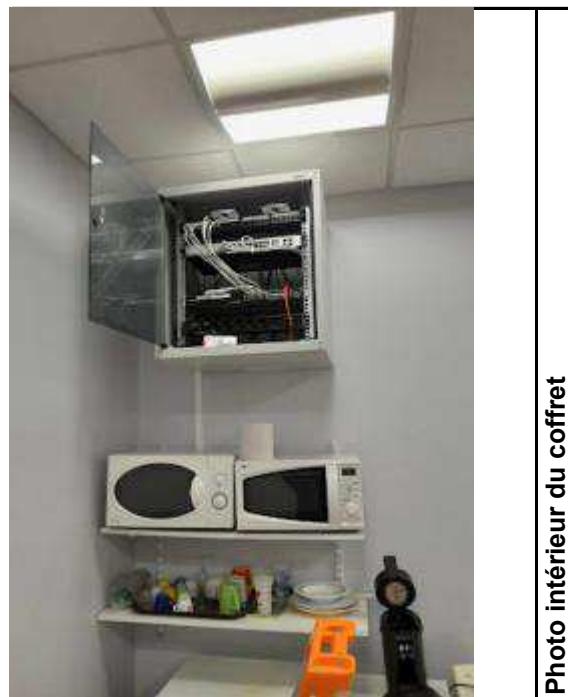
Identification du coffret :	Coffret / Baie : Baie Forum sport
Type de coffret :	Baie informatique
Localisation :	Beaune
Implantation :	Autre..
Vérifications	
Contrôle extérieur :	Bon état
Etat du support :	Pas de support
Vérification de l'alimentation :	Alimentation OK
Test des différentiels :	Pas de différentiel
Accès	
Type d'accès / Verrouillage	Accessible sans moyen
	Clé 455

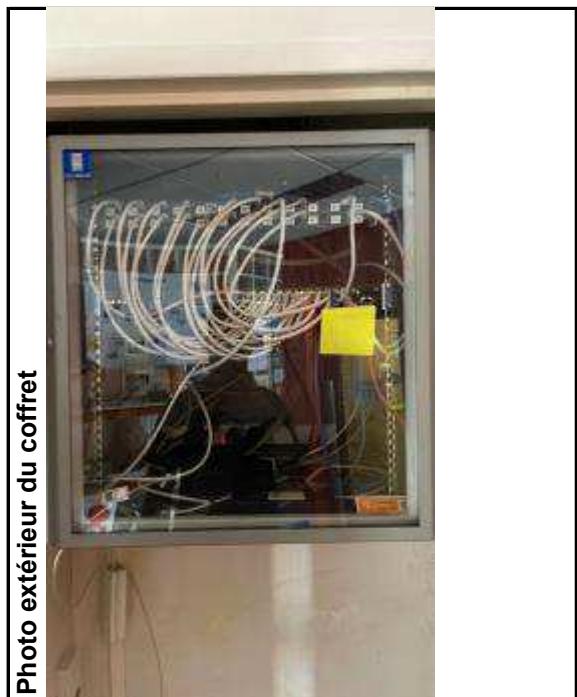
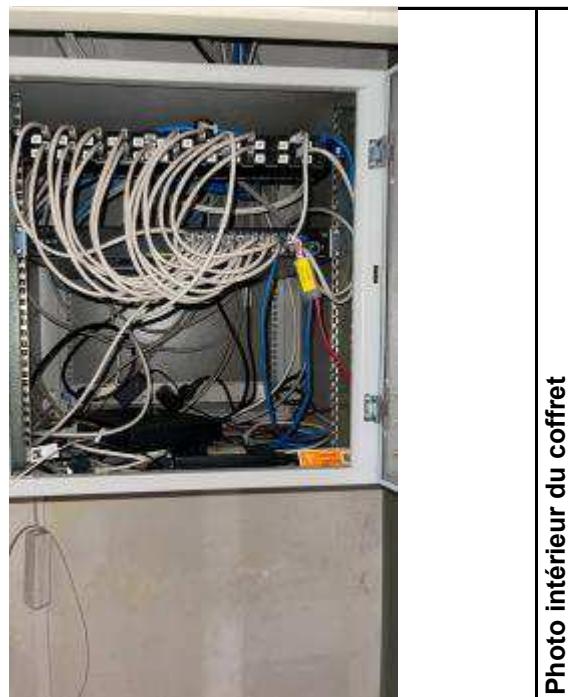
Identification du coffret :	Coffret / Baie : Centre social Blanche Fleur
Type de coffret :	Coffret
Localisation :	Beaune
Implantation :	Placard / gaine technique
Vérifications	
Contrôle extérieur :	Bon état
Etat du support :	Bon état
Vérification de l'alimentation :	Alimentation OK
Test des différentiels :	Test ok
Accès	
Type d'accès / Verrouillage	Accessible sans moyen
	Clé marque spécifique

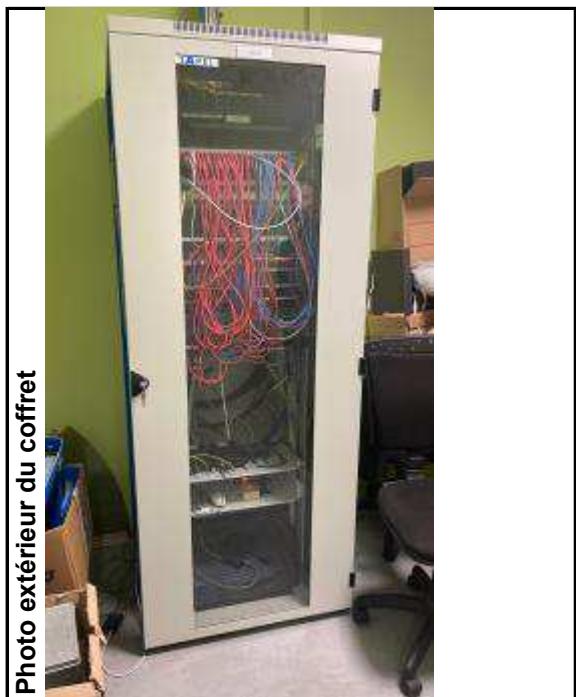
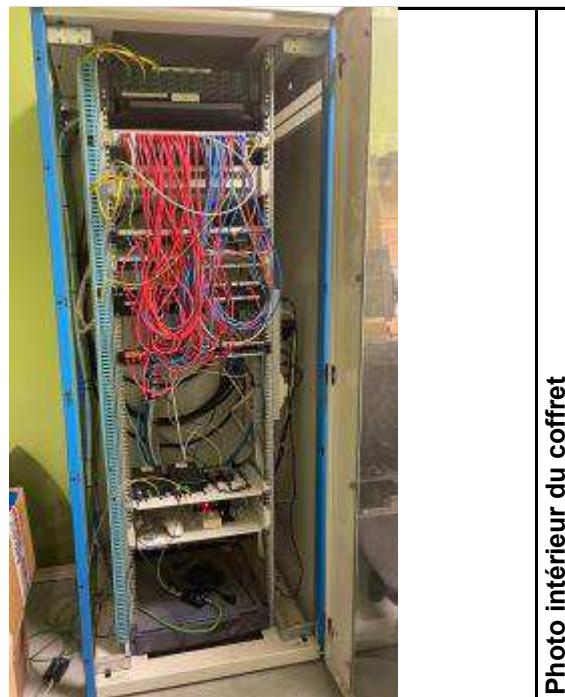
Identification du coffret :	Coffret / Baie : Coffret Bibliothèque
Type de coffret :	Baie informatique
Localisation :	Beaune
Implantation :	Salle serveur
Vérifications	
Contrôle extérieur :	Bon état
Etat du support :	Pas de support
Vérification de l'alimentation :	Alimentation OK
Test des différentiels :	Test ok
Accès	
Type d'accès / Verrouillage	Accessible sans moyen
	Clé marque spécifique

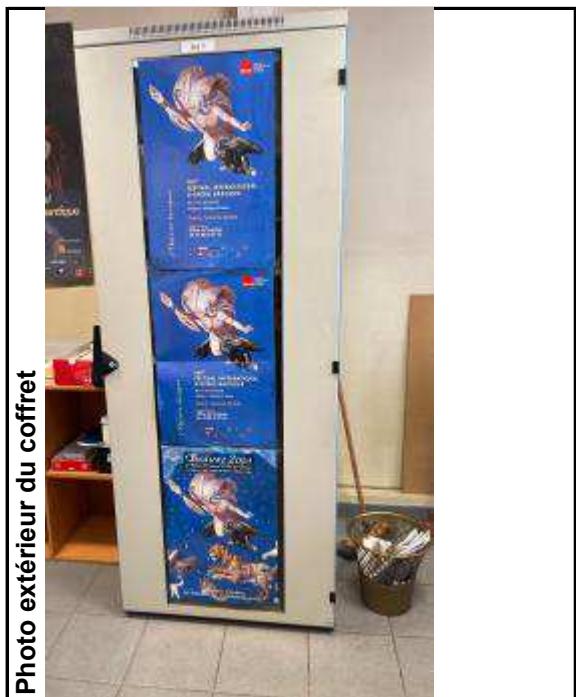
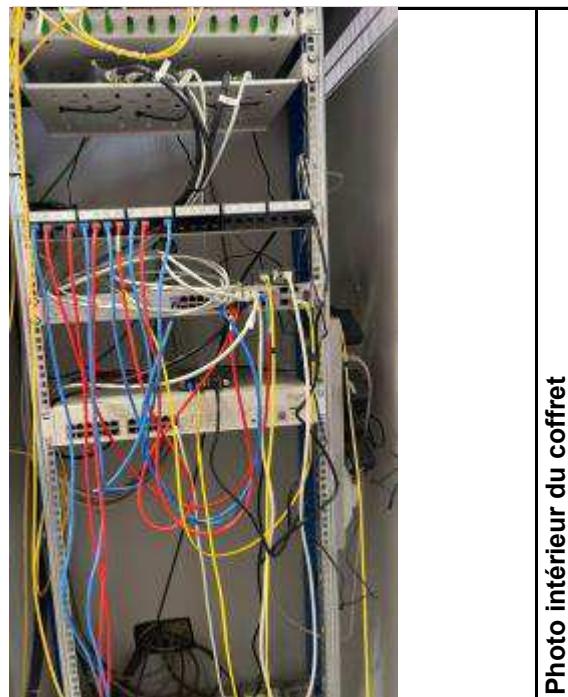
Identification du coffret :	Coffret / Baie : Coffret des halles
Type de coffret :	Baie informatique
Localisation :	Beaune
Implantation :	Salle serveur
Vérifications	
Contrôle extérieur :	Bon état
Etat du support :	Pas de support
Vérification de l'alimentation :	Alimentation OK
Test des différentiels :	Test ok
Accès	
Type d'accès / Verrouillage	Accessible sans moyen
	Clé marque spécifique

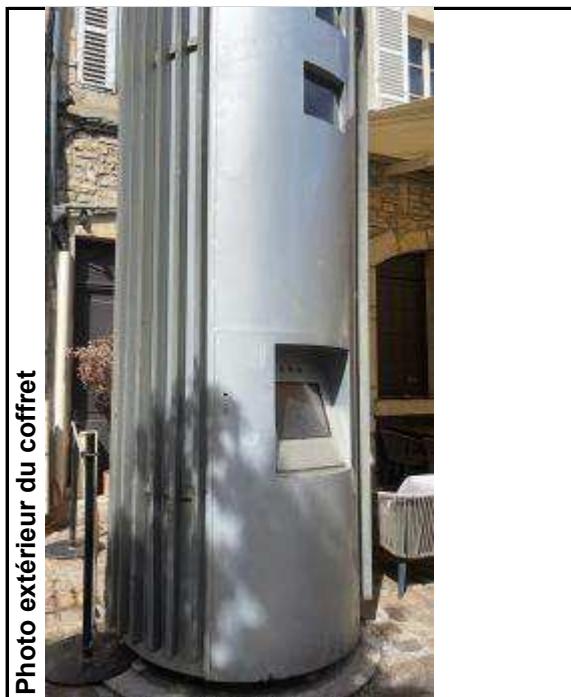
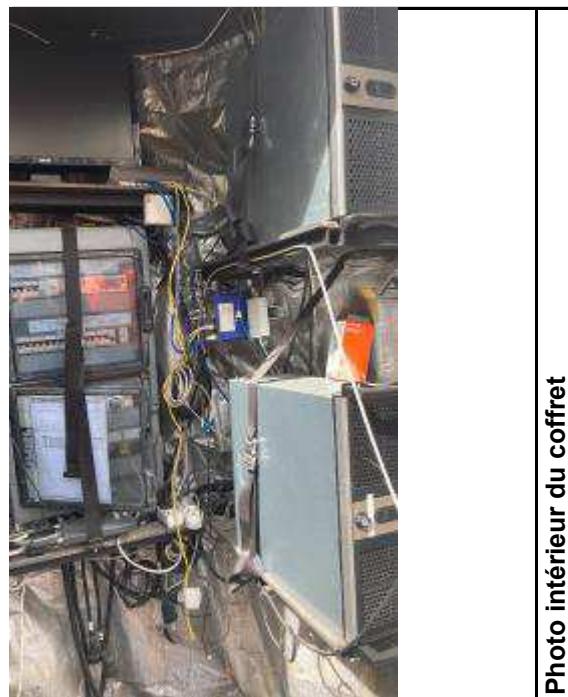
Identification du coffret :	Coffret / Baie : Coffret Monge / Carnot
Type de coffret :	Armoire de rue
Localisation :	Beaune
Implantation :	Autre..
Vérifications	
Contrôle extérieur :	Bon état
Etat du support :	Pas de support
Vérification de l'alimentation :	Alimentation OK
Test des différentiels :	Test ok
Accès	
Type d'accès / Verrouillage	Accessible sans moyen
	Clé marque spécifique

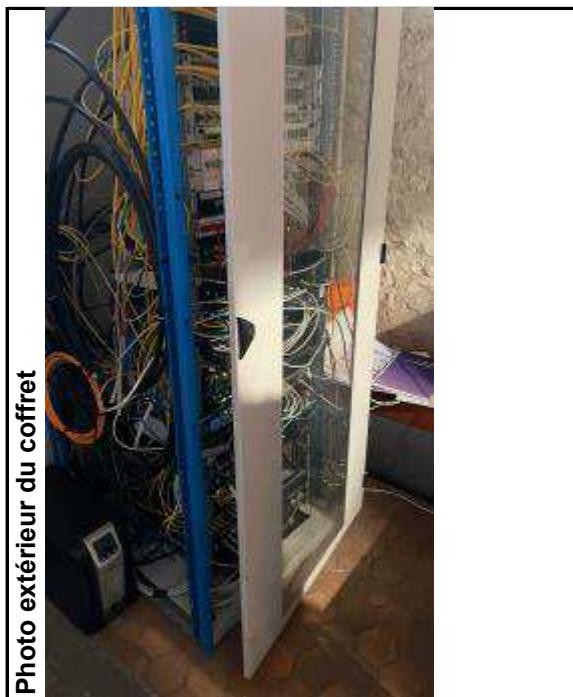
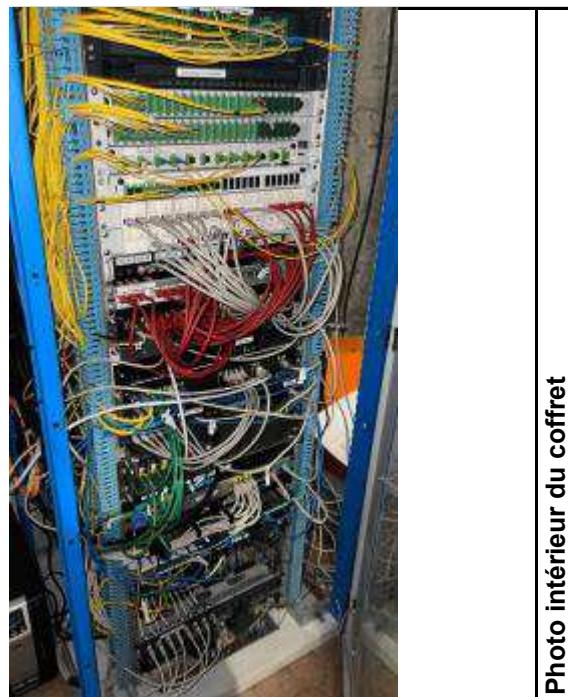
Identification du coffret :	Coffret / Baie : Coffret Porte Mairie de bourgogne	
Type de coffret :	Baie informatique	
Localisation :	Beaune	
Implantation :	Salle serveur	
Vérifications		
Contrôle extérieur :	Bon état	
Etat du support :	Pas de support	
Vérification de l'alimentation :	Alimentation OK	
Test des différentiels :	Test ok	
Accès		
Type d'accès / Verrouillage	Accessible sans moyen	Cadenas ville

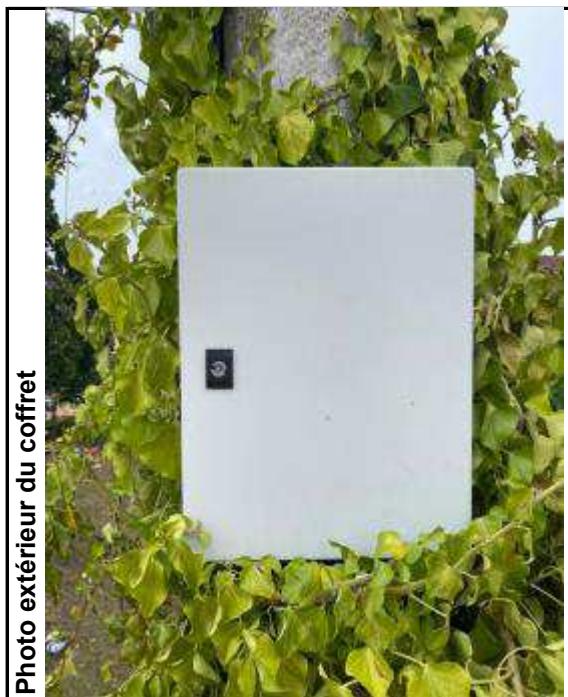
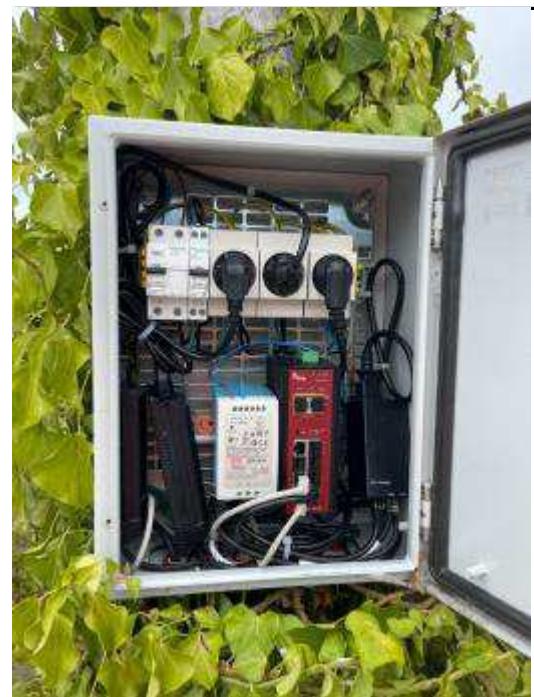
Identification du coffret :	Coffret / Baie : Coffret VPI Rte Dijon
Type de coffret :	Coffret
Localisation :	Beaune
Implantation :	Mât
Vérifications	
Contrôle extérieur :	Bon état
Etat du support :	Bon état
Vérification de l'alimentation :	Alimentation OK
Test des différentiels :	Pas de différentiel
Accès	
Type d'accès / Verrouillage	Nacelle VL (Entre 12 et 18m) Double barre

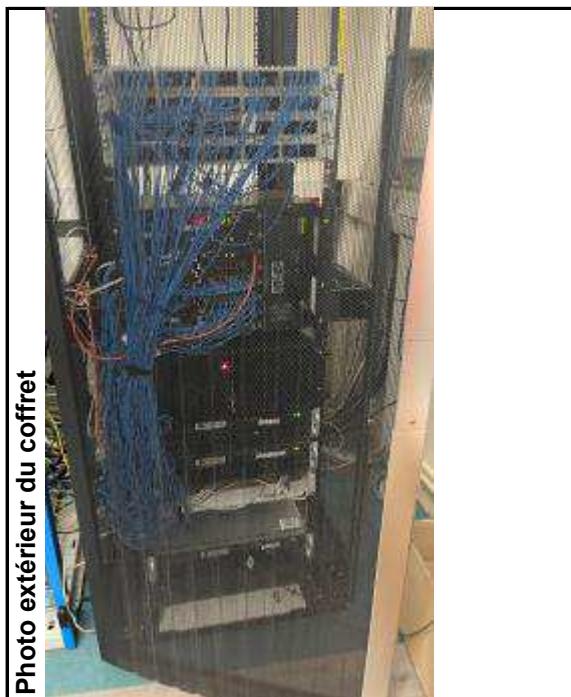
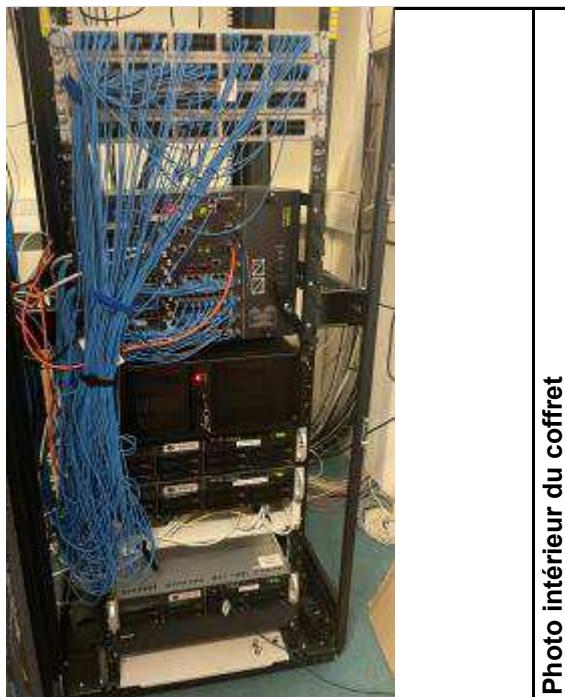
Identification du coffret :		Coffret / Baie : Espace Lorraine
Type de coffret :	Baie informatique	
Localisation :	Beaune	
Implantation :	Salle serveur	
Vérifications		
Contrôle extérieur :	Bon état	
Etat du support :	Pas de support	
Vérification de l'alimentation :	Alimentation OK	
Test des différentiels :	Test ok	
Accès		
Type d'accès / Verrouillage	Accessible sans moyen	Clé marque spécifique

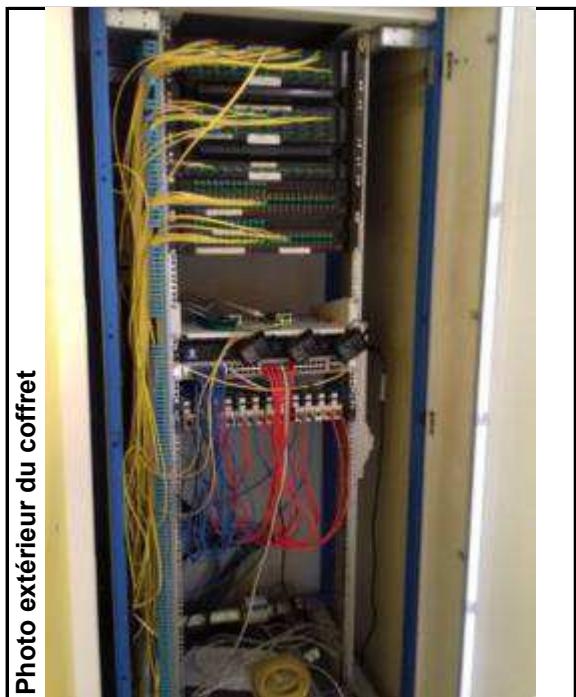
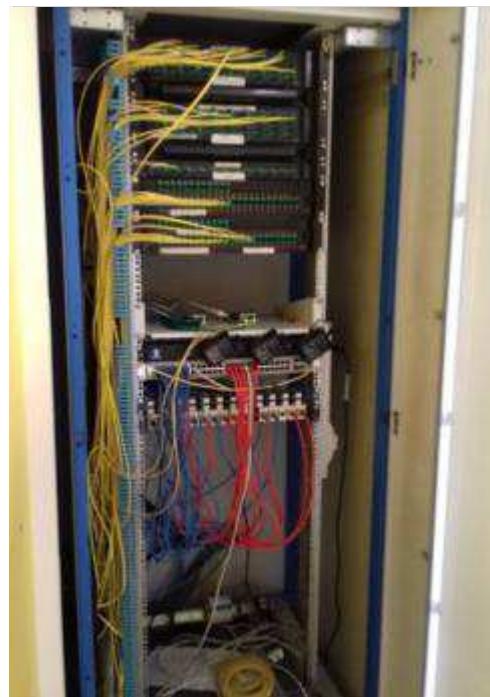
Identification du coffret :	Coffret / Baie : Maison des associations
Type de coffret :	Baie informatique
Localisation :	Beaune
Implantation :	Placard / gaine technique
Vérifications	
Contrôle extérieur :	Bon état
Etat du support :	Pas de support
Vérification de l'alimentation :	Alimentation OK
Test des différentiels :	Test ok
Accès	
Type d'accès / Verrouillage	Accessible sans moyen
	Clé marque spécifique

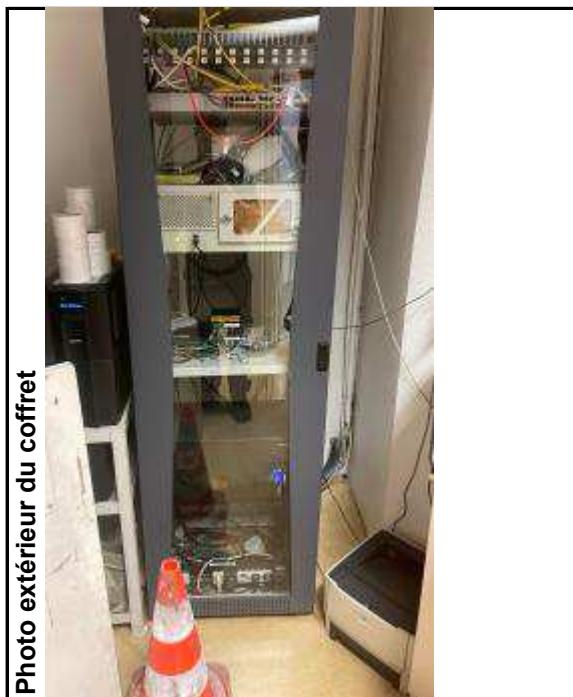
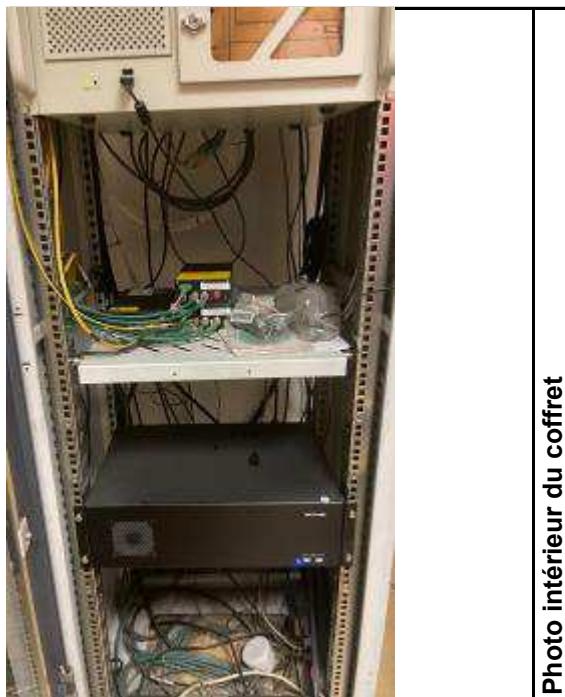
Identification du coffret :	Coffret / Baie : Parking Saint-Etienne
Type de coffret :	Baie informatique
Localisation :	Beaune
Implantation :	Salle serveur
Vérifications	
Contrôle extérieur :	Bon état
Etat du support :	Pas de support
Vérification de l'alimentation :	Alimentation OK
Test des différentiels :	Test ok
Accès	
Type d'accès / Verrouillage	Accessible sans moyen
	Cadenas ville

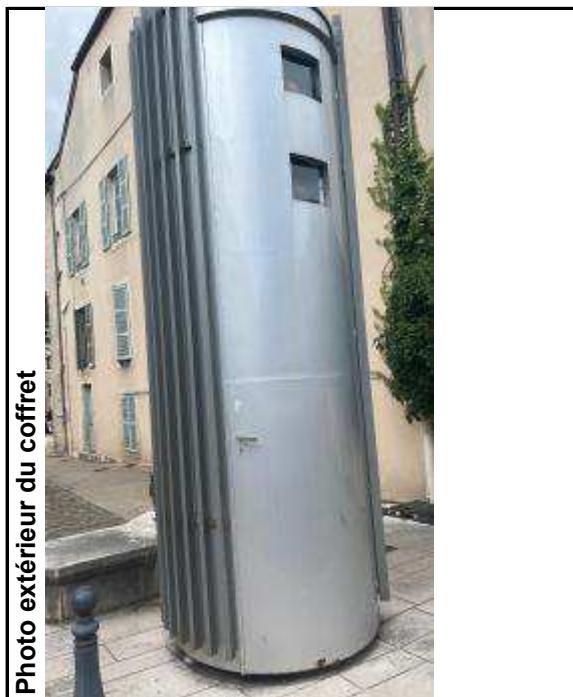
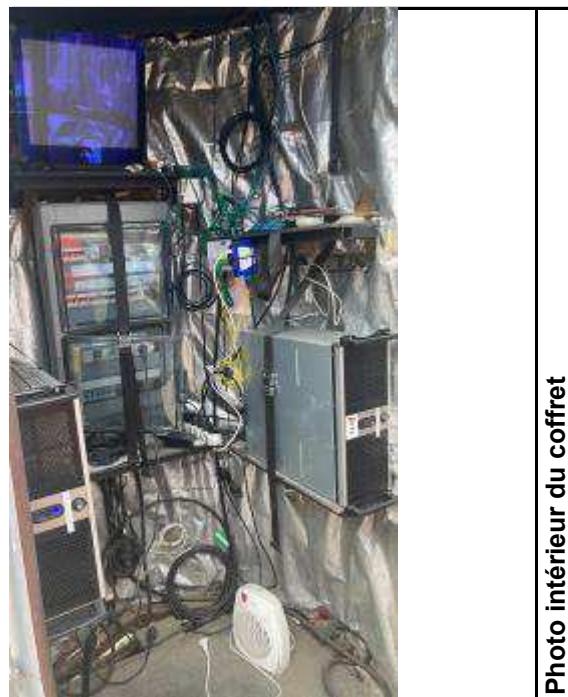
Identification du coffret :	Coffret / Baie : Totem Place Leclerc
Type de coffret :	Armoire de rue
Localisation :	Beaune
Implantation :	Autre..
Vérifications	
Contrôle extérieur :	Bon état
Etat du support :	Pas de support
Vérification de l'alimentation :	Alimentation OK
Test des différentiels :	Test ok
Accès	
Type d'accès / Verrouillage	Accessible sans moyen
	Clé marque spécifique
